INVERNADERO	IDEIG
	Departamento de Edafología, Instituto de Geología, UNAM	pág.: 1- 3
	Informe de Condiciones Ambientales*	21-01-2020
	Bloque 3, Orientación: Sur	Versión 1, 2007

Proyecto I: Establecimiento *ex vitro* de orquídeas epífitas y terrestres cultivadas *in vitro*, para su futura reintroducción en su hábitat natural

Semana del 13 al 20 de Enero de 2020

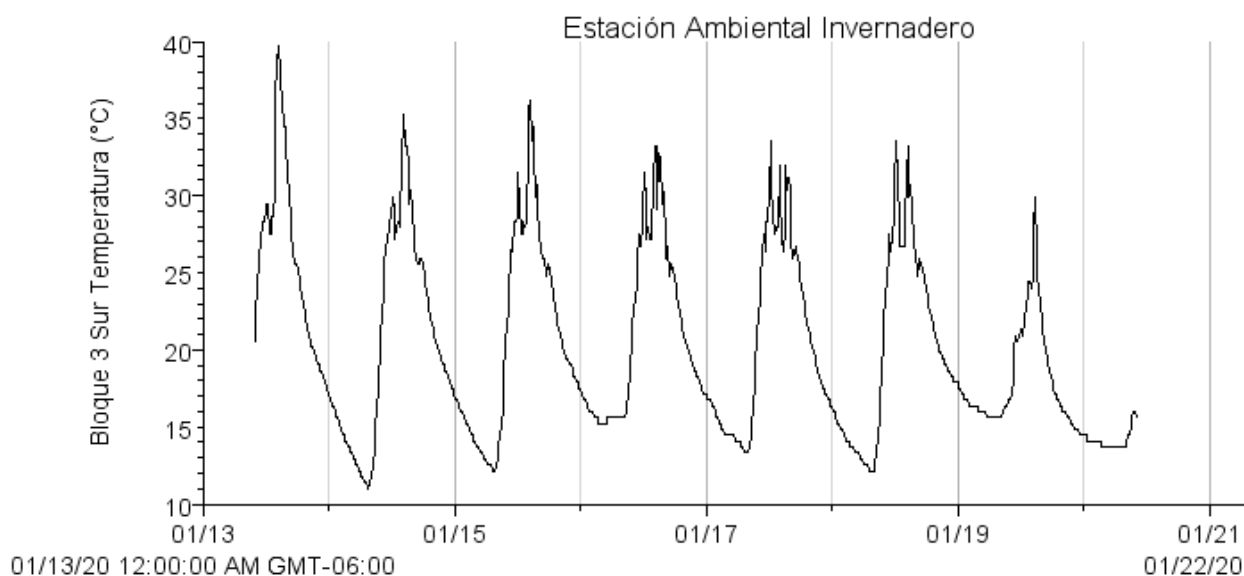
Máx. 39.67 °C
Mín. 10.99 °C
Prom. 20.25 °C

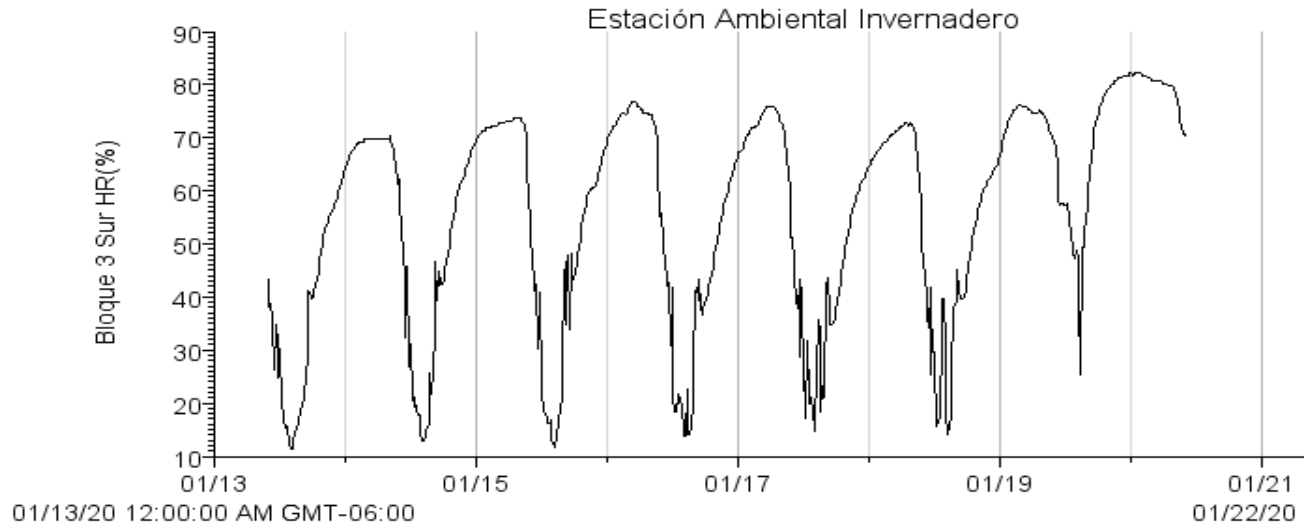
Máx. 82.25 %
Mín. 11.25 %
Prom. 56.02 %

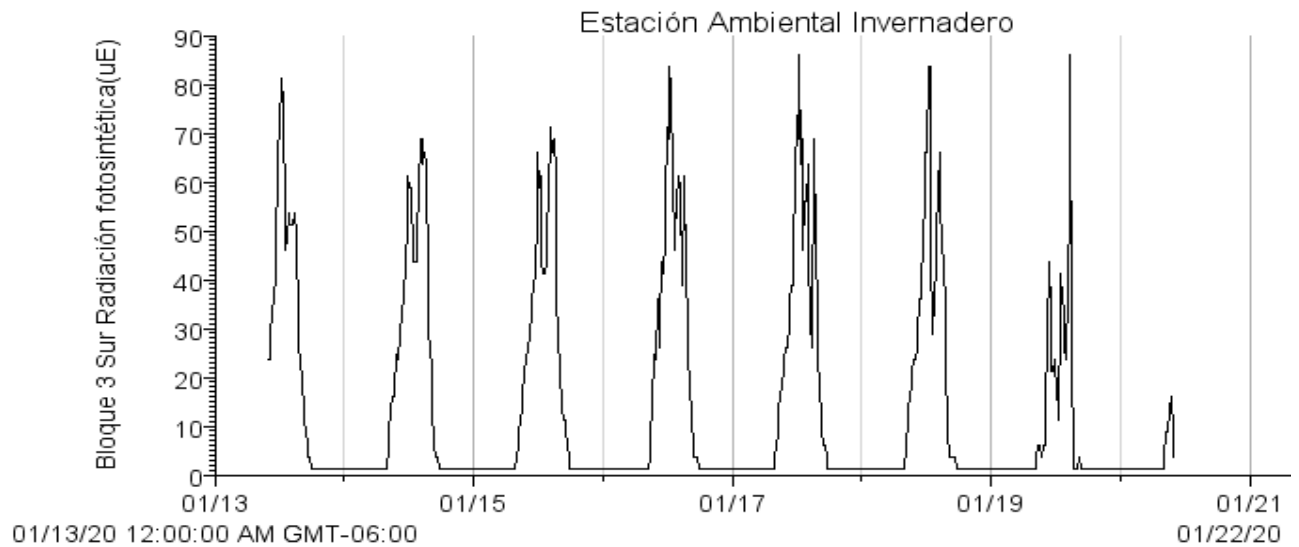
Máx. 86.2 PAR μ E
Mín. 1.2 PAR μ E
Prom. 13.7 PAR μ E

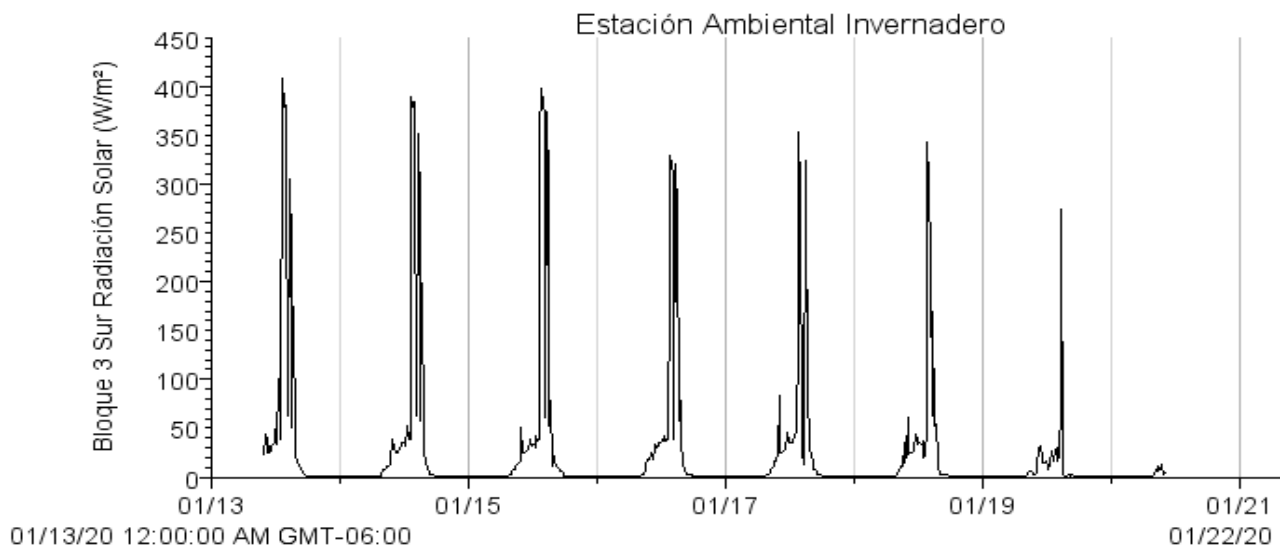
Máx. 408.1 w/m²
Mín. 0.6 w/m²
Prom. 24.7 w/m²

- Si los usuarios requieren de valores puntuales o más exactos que los que se presentan en las gráficas, se les pueden proporcionar con el software de medición.
