<b>INVERNADERO</b>	<b>IDEIG</b>
	<b>Departamento de Ciencias Ambientales y del Suelo Instituto de Geología, UNAM</b>	pág.: 1- 2
	<b>Informe de Condiciones Ambientales*</b>	08/02/2021
	<b>Bloque 2, Orientación: Centro</b>	Versión 1, 2007

**Proyecto I:** Construcción y monitoreo de techosuelos con materiales de desecho para la revegetación urbana.

**Proyecto II:** Evaluación de toxicidad para determinación de madurez en composta.

### Semana del 2 al 8 de Febrero de 2021

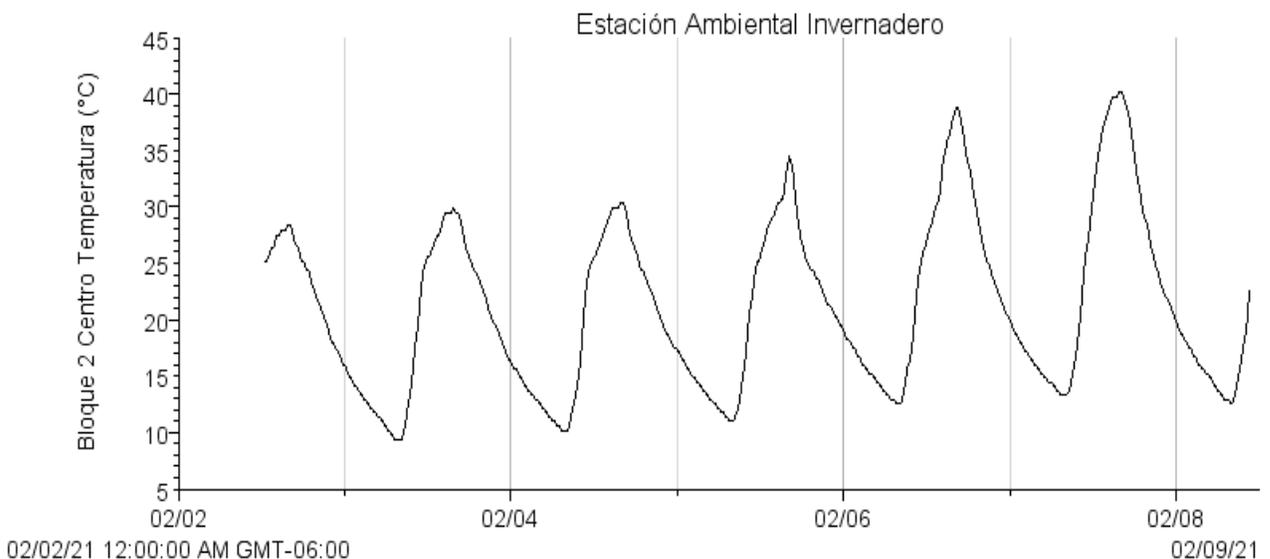
Máx. 40.13 °C  
Mín. 9.42 °C  
Prom. 21.16 °C

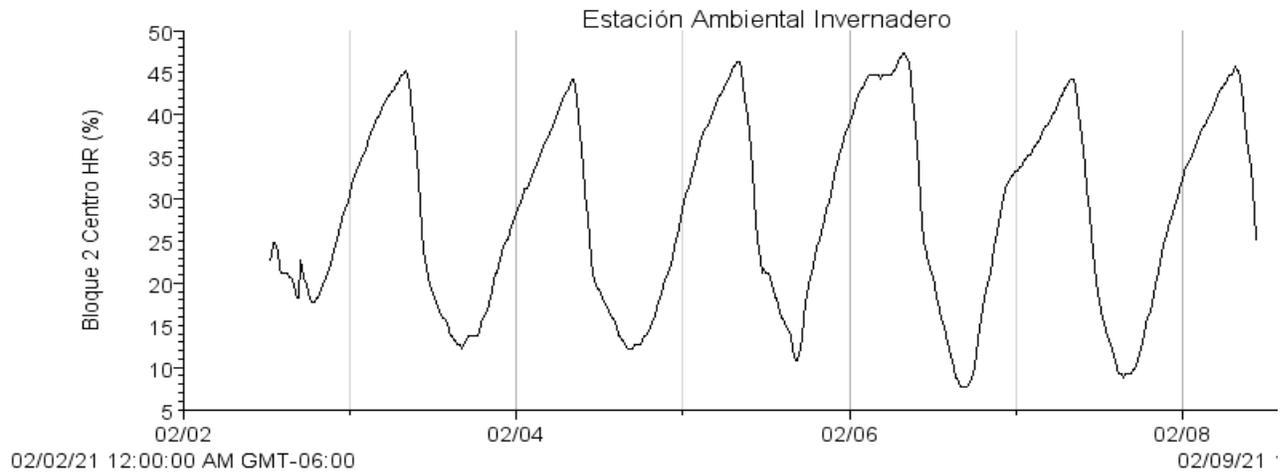
Máx. 47.25 %  
Mín. 7.75 %  
Prom. 28.14 %

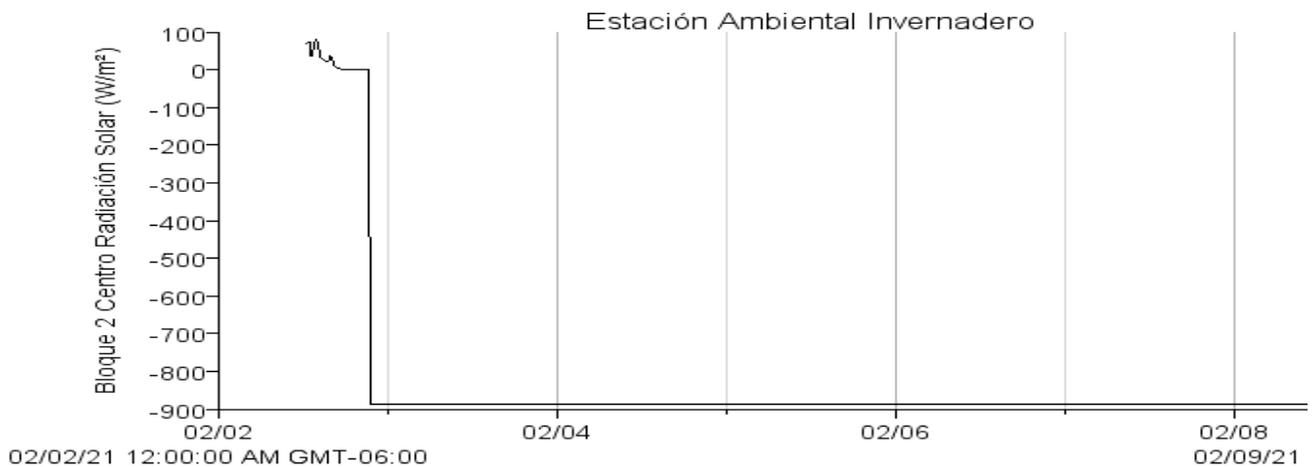
Máx. 79.4 w/m<sup>2</sup>  
Mín. 0.0 w/m<sup>2</sup>  
Prom. 0.0 w/m<sup>2</sup>

- **NOTA:** EL SENSOR DE RADIACIÓN SOLAR PRESENTÓ FALLA DURANTE EL REGISTRO DE ESTA SEMANA, FUE REPROGRAMADO.
