**ANÁLISIS DE LA ESTRATIGRAFÍA Y LAS
CARACTERÍSTICAS HIDROGEOLÓGICAS
DE LOS ESTRATOS PROFUNDOS QUE
CONFORMAN EL SUBSUELO DE LA CUENCA
DE MÉXICO A PARTIR DE LA PERFORACIÓN
A 2000 M DEL POZO PROFUNDO
DENOMINADO "SANTA CATARINA 3A"**

Informe final por:

Esta monografía se realizó con base en el Informe Técnico Final del Convenio entre el Instituto de Geología de la UNAM y el Sistema de Aguas de la Ciudad de México (SACMEX), contrato número 0446-1O-ED-DT-1-17-1928, con número de registro UNAM 49664-2480-26-IX-17, con el objeto de “Analizar la estratigrafía y las características hidrogeológicas de los estratos profundos que conforman el subsuelo de la Cuenca de México a partir de la perforación a 2000 metros del pozo profundo denominado Santa Catarina 3A.”

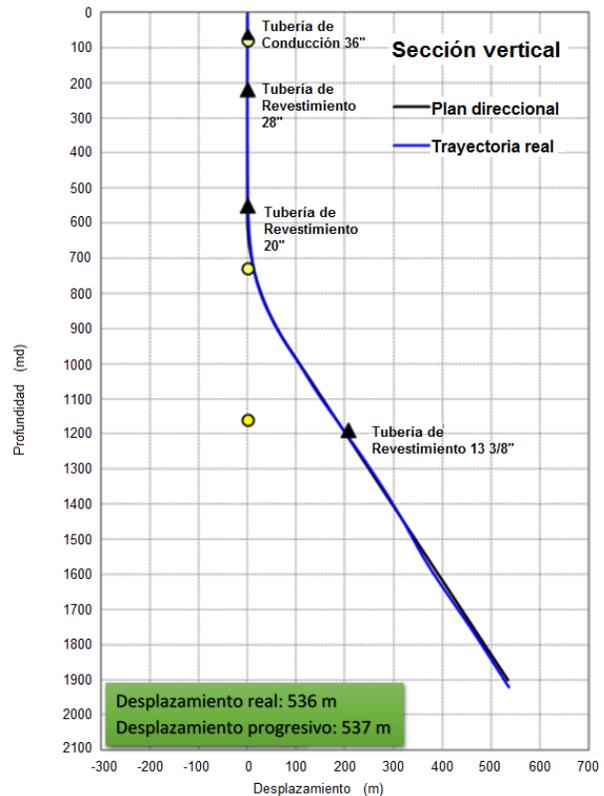
Figura 2a. Sección vertical de la trayectoria direccional del pozo SCT3a.

El primer objetivo de realizar la perforación direccional fue evitar el contacto con las calizas que se estimó, se encontraban a 1800 m de profundidad por debajo de la

localización inicial del pozo. Además, se interpretó que las calizas se hallaban desplazadas hacia el Oeste debido a un sistema de fallas estructurales de tipo normal, que se sugiere es el inicio de una fosa, donde las formaciones volcánicas tienen mayor espesor. El desplazamiento direccional del pozo de 500 m en dirección Oeste evitaría dicho contacto y adentraría la perforación hacia la fosa, evitando el contacto con las formaciones calcáreas.

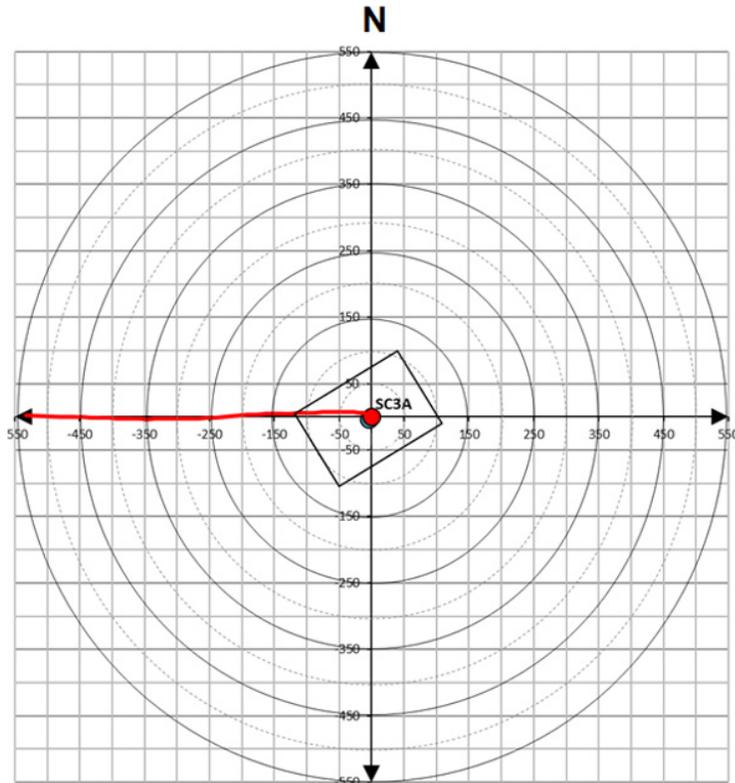
Figura 2b. Azimut del pozo.

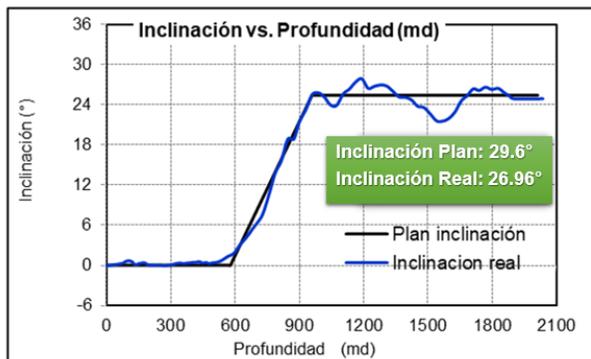
Figura 2c. Inclinación del pozo. Imágenes cortesía de PEMEX.

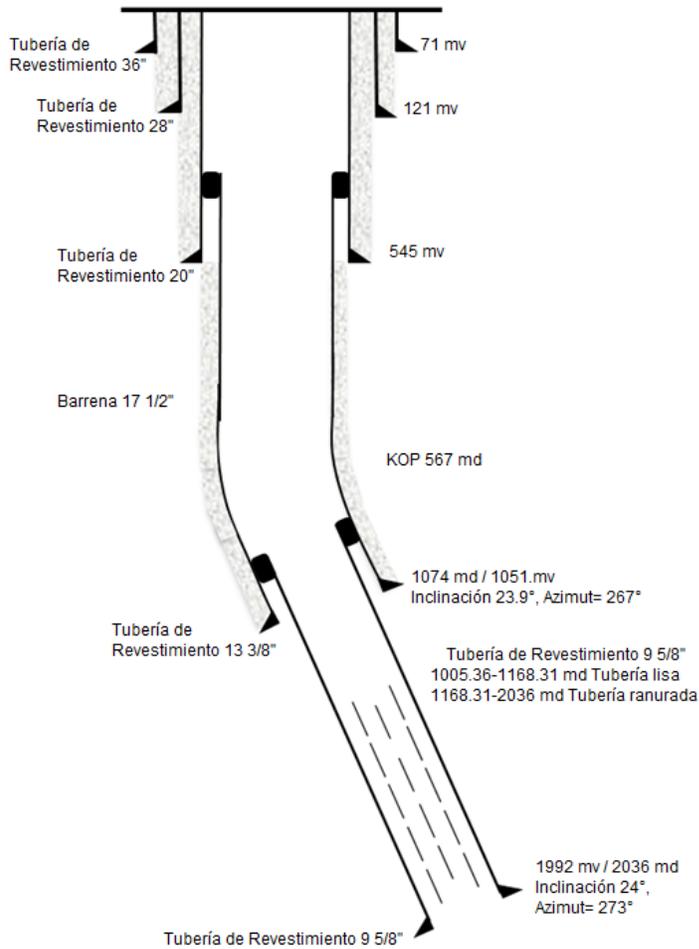
Figura 3. Diseño final del pozo Santa Catarina 3a. Cortesía de PEMEX.

Como segundo objetivo, el pozo debía atravesar el mayor número de fallas y fracturas asociadas al movimiento de caída de las calizas y que permitirían a las formaciones profundas ser más permeables y en consecuencia aportar mayor cantidad de agua. En la Figura 3 se presenta el diseño

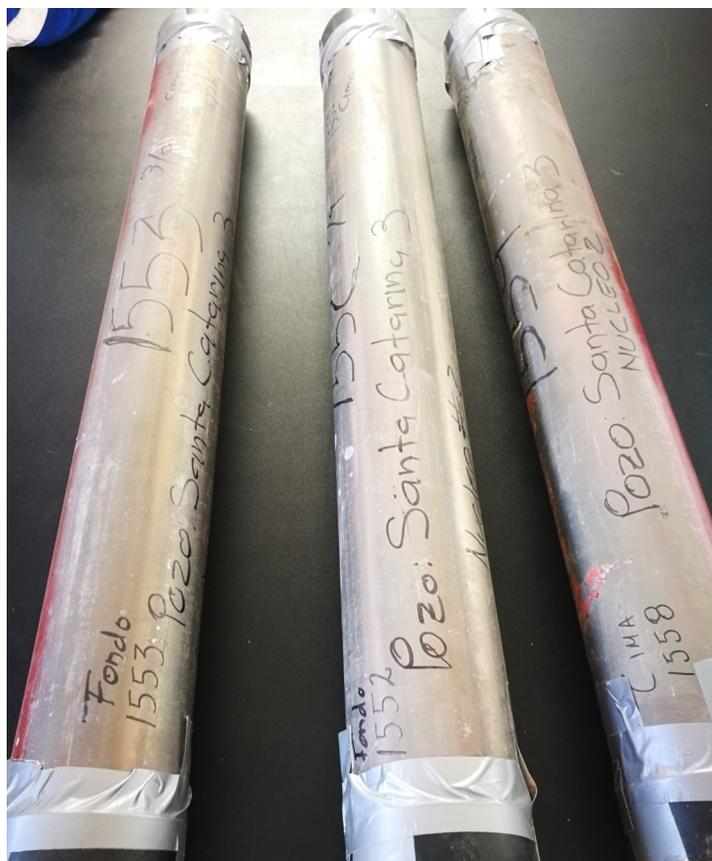
Figura 4. Ejemplo del estado de los núcleos entregados por PEMEX y la supervisión al Instituto de Geología.

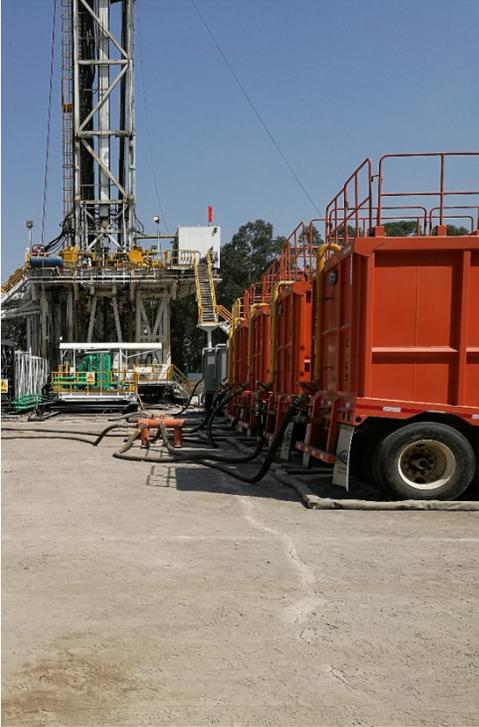
Figura 5. Grietas cercanas al equipo de perforación.

La perforación continuó hasta una profundidad de 35 m, tiempo en el que se observaron grietas y una pequeña oquedad cerca del equipo de perforación (Figura 5).

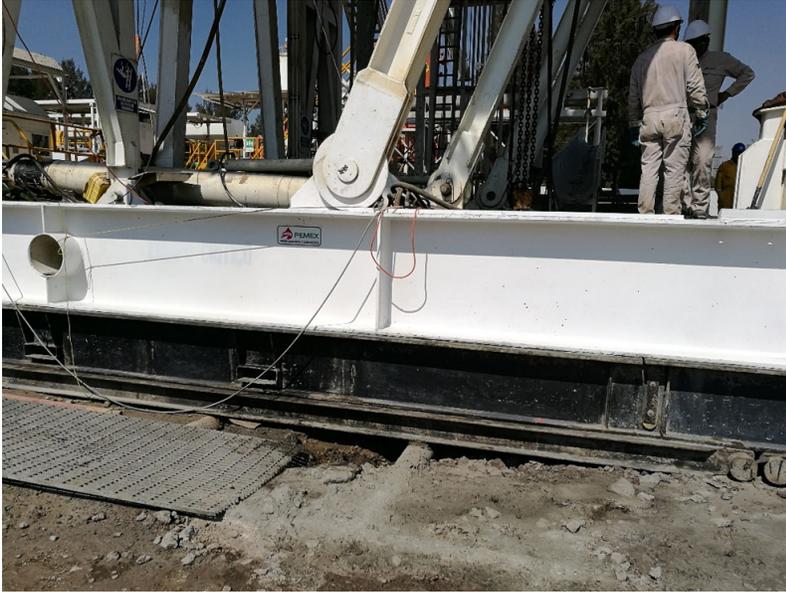
Figura 6. Oquedad por debajo de la plataforma del equipo de perforación.

Con barrena de 40'' se finalizó la primera etapa en 72 m y se cementó la TR de 36''. La oquedad observada anteriormente se relleno con grava y cemento y se le dio seguimiento a las fracturas. Durante la última semana del mes, con barrena de 36'', se perforó hasta los 120 m y se cementó la segunda sección de TR con 28'' (Figura 4).

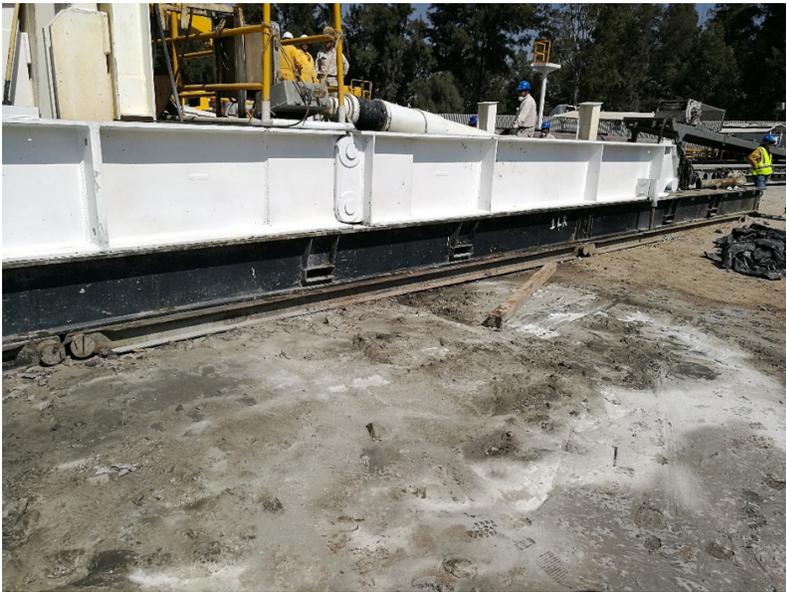
Figura 7. Oquedad principal rellenada con grava y cemento.

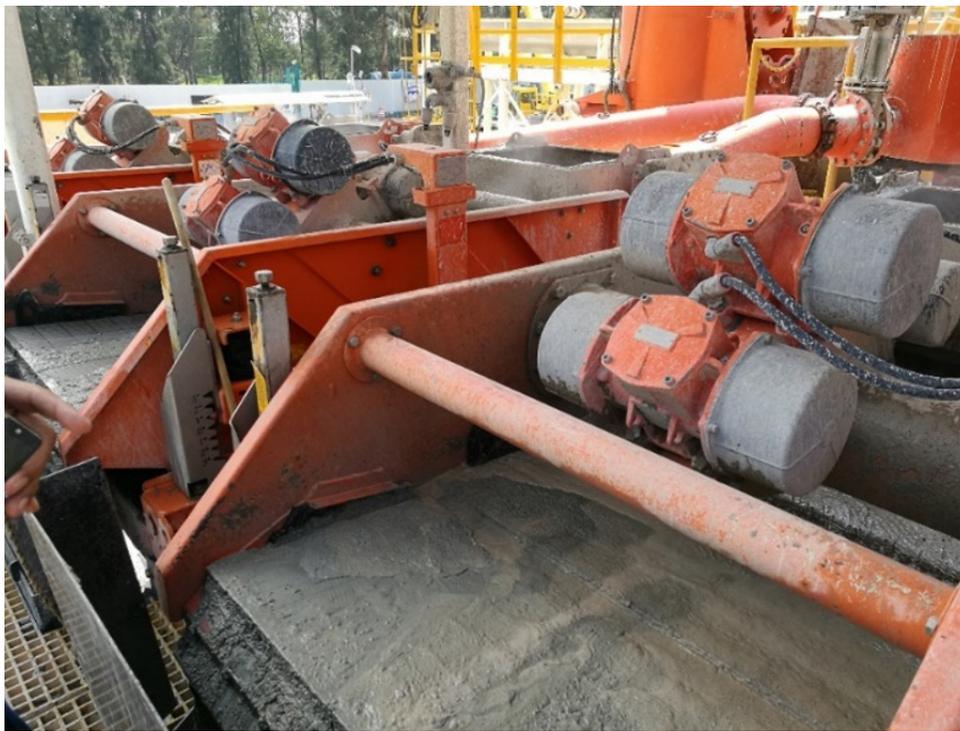
Figura 8. Material arcilloso observado en las *temblorinas* del equipo de perforación correlacionada con la formación Taxhimay.

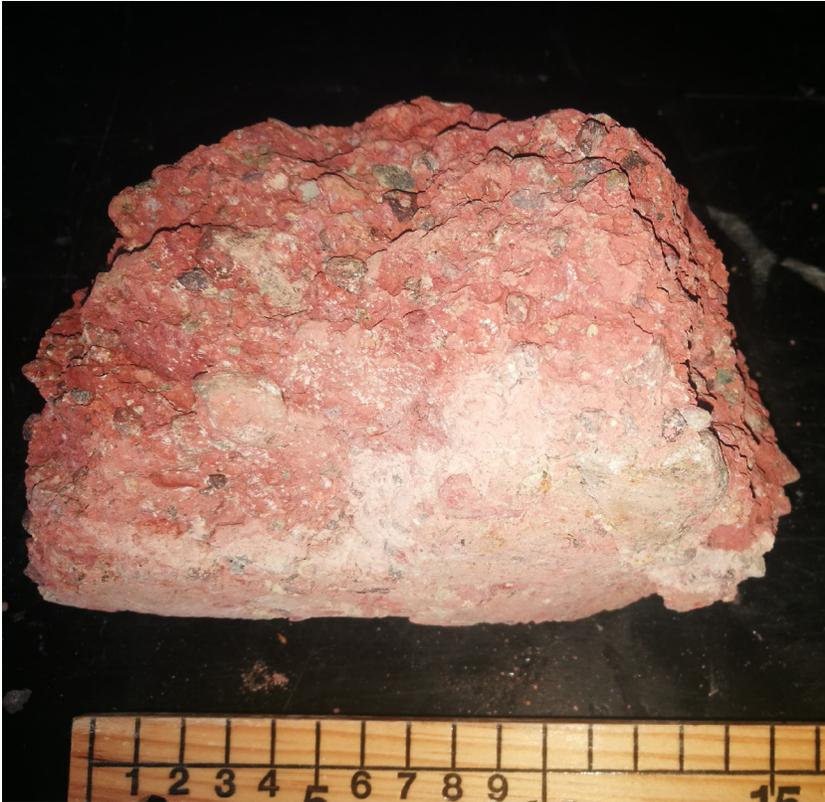
Figura 9. Muestra obtenida de los estabilizadores y hombros de la barrena correlacionada a una profundidad de 980 md.

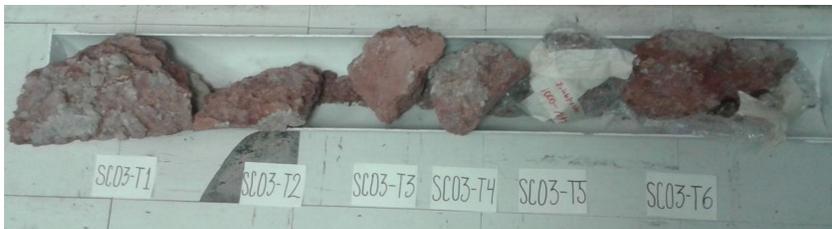
Figura 10. Muestras colectadas en los hombros de la barrena y estabilizadores seleccionados para su clasificación por tamizado.

los hombros de la barrena y estabilizadores, razón por la cual no se conoce la profundidad con exactitud. La finalidad de realizar el tamizado fue tratar de clasificar estas muestras e intentar identificar el tipo de depósito observado a esta profundidad. En la Tabla 4 se muestra una relación de las muestras seleccionadas y su registro fotográfico en las Figuras 10 y 11.

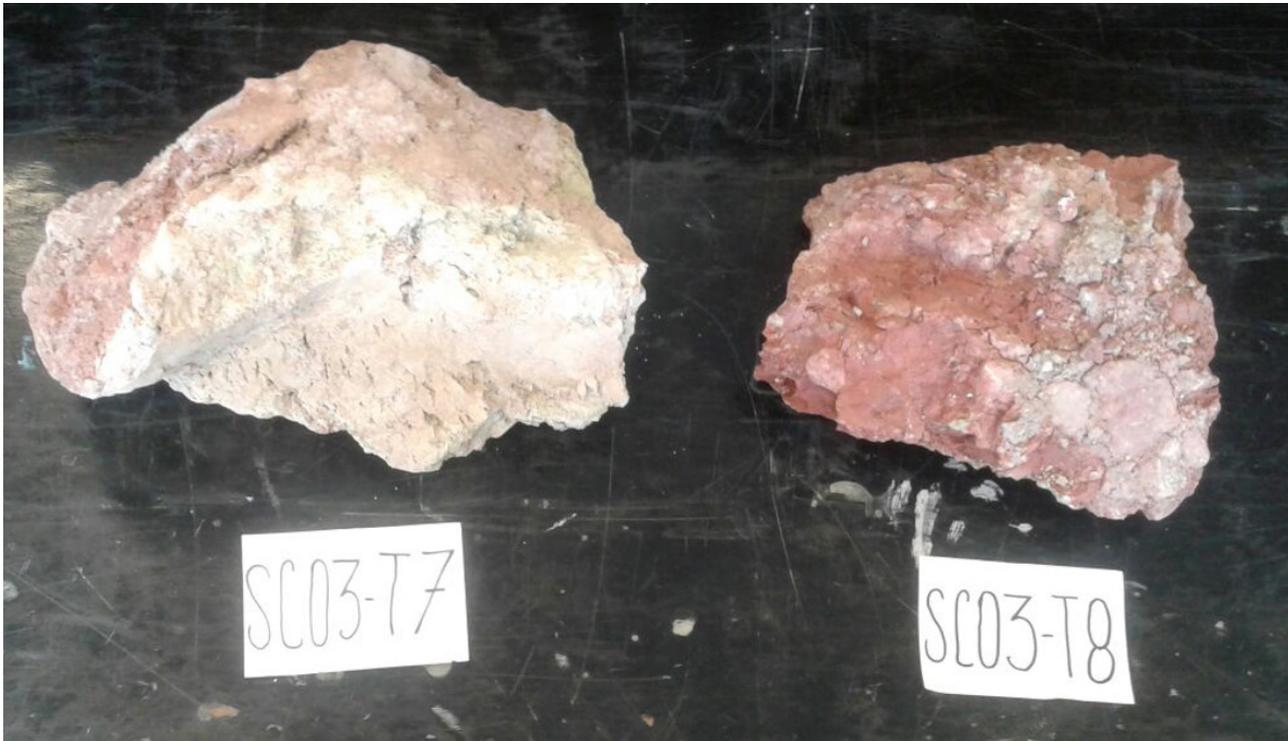
Figura 11. Muestras colectadas en los hombros de la barrena y estabilizadores seleccionados para su clasificación por tamizado.

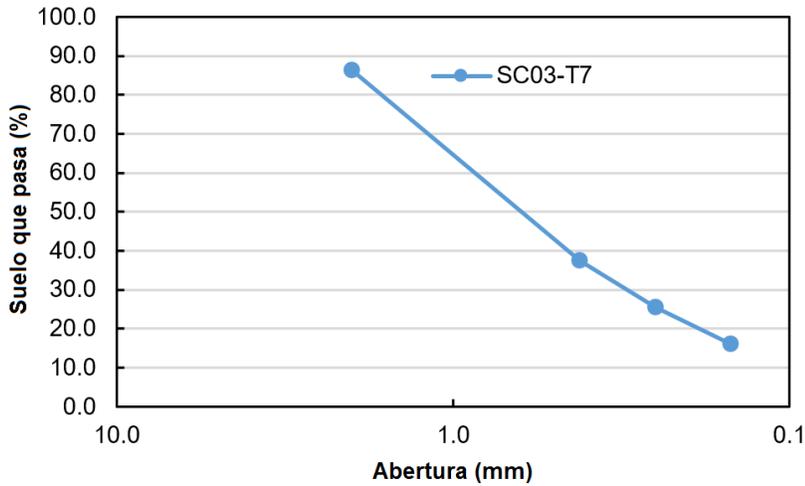
Figura 22. Gráfico de la granulometría de la muestra SC03-T7.

Malla no.	Abertura (mm)	Peso suelo retenido (g)	Suelo retenido (%)	Suelo retenido acumulado (%)	Suelo que pasa (%)
10	2	322	15.333	15.33	84.667
40	0.42	903	43	58.33	41.667
60	0.25	284	13.524	71.86	28.143
100	0.149	204	9.714	81.57	18.429
Charola	/	381	18.143	99.71

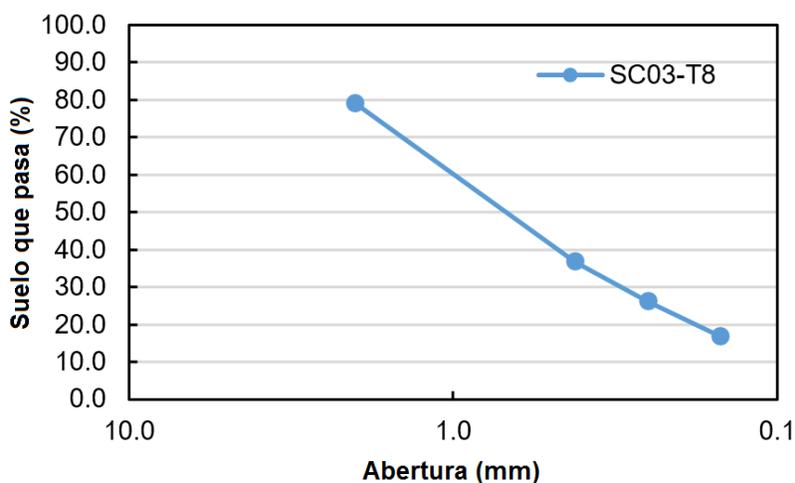
Figura 24. Gráfico de la granulometría de la muestra SC03-T8.

Malla no.	Abertura (mm)	Peso suelo retenido (g)	Suelo retenido (%)	Suelo retenido acumulado (%)	Suelo que pasa (%)
10	2	644	21.08	21.08	78.92
40	0.42	1289	42.193	63.27	36.727
60	0.25	324	10.606	73.88	26.121
100	0.149	289	9.46	83.34	16.661
Charola	/	504	16.498	99.84

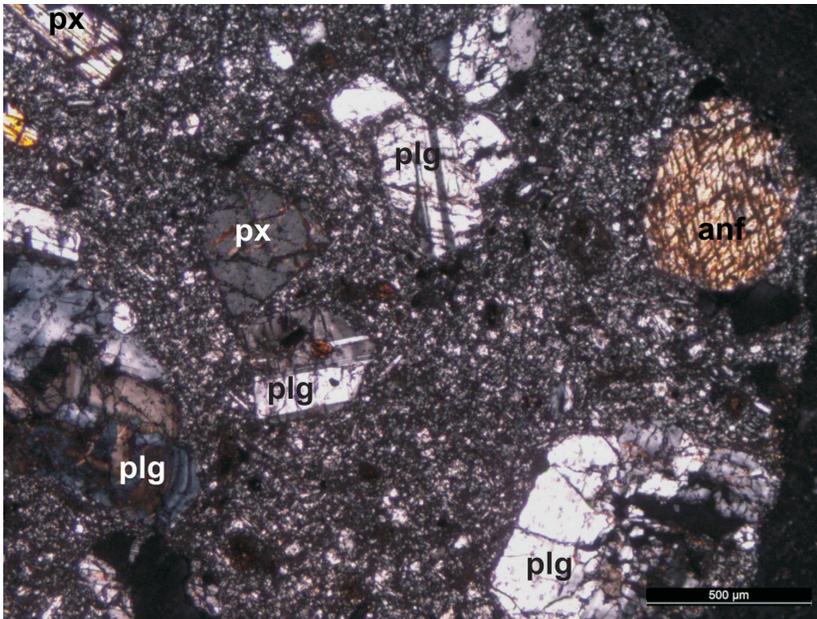
Figura 26. Microfotografía en nícoles cruzados de la muestra ubicada a 640 m de profundidad. Se aprecia la textura porfídica con fenocristales de plagioclasa (plg), piroxeno (px) y anfíbol (anf).

La forma de los fenocristales varía de euhedral a subhedral. La plagioclasa presenta bordes y centros corroídos. Los piroxenos llegan a presentar coronas de reacción. De acuerdo con la asociación mineralógica presente, la muestra se clasifica como una andesita.

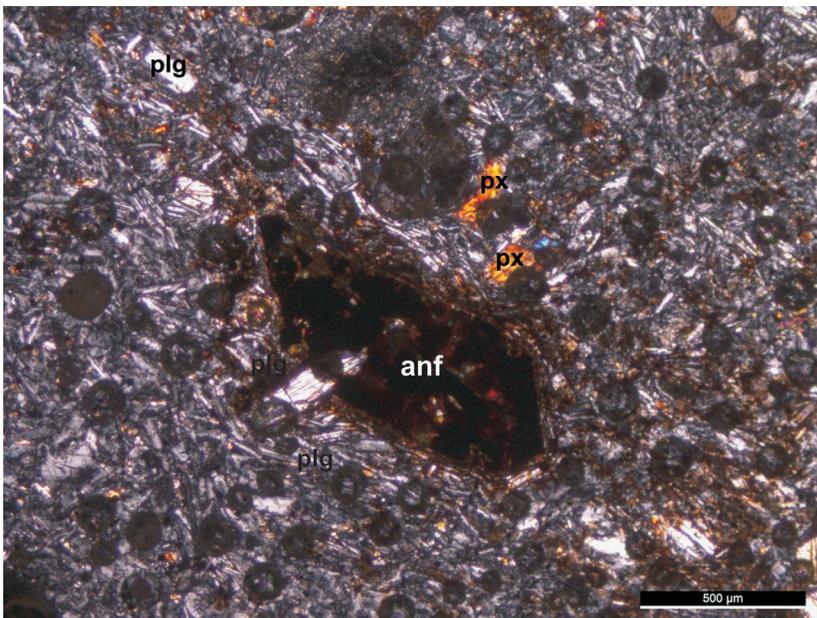
Figura 27. Microfotografía en nícoles cruzados de la muestra correspondiente a 700 m de profundidad del pozo Santa Catarina 3a. Se aprecia la textura porfídica con micro fenocristales de plagioclasa (plg) y un fenocristal de anfíbol oxidado (anf).

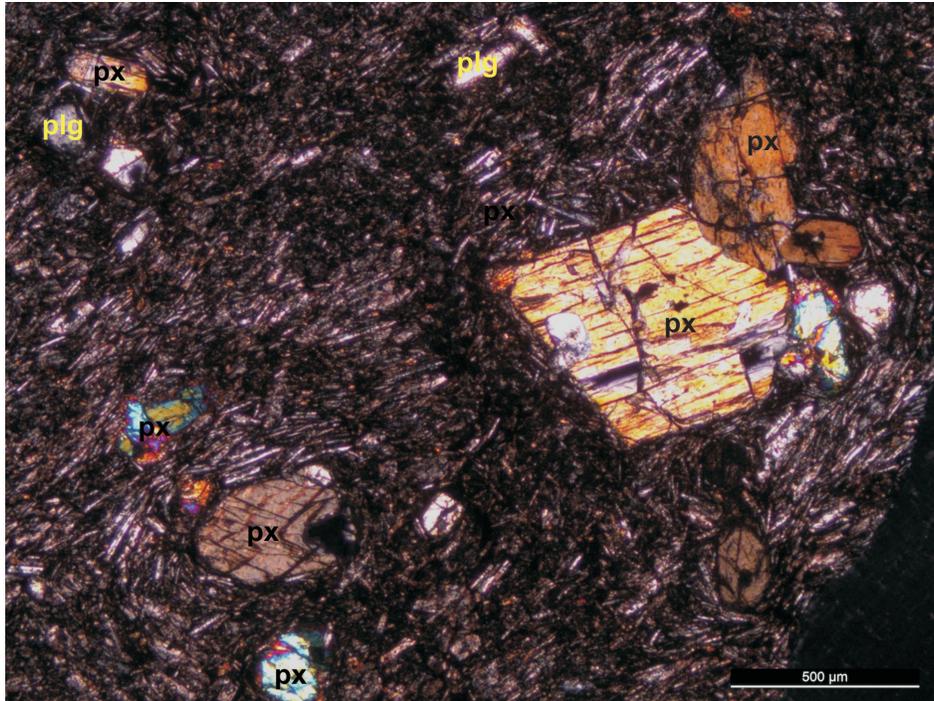
Figura 28. Microfotografía de la muestra correspondiente a la profundidad de 760 m. En ella se aprecia la textura porfídica (microlitos y vidrio) y microfenocristales de plagioclasa (plg), así como fenocristales de piroxeno (px).

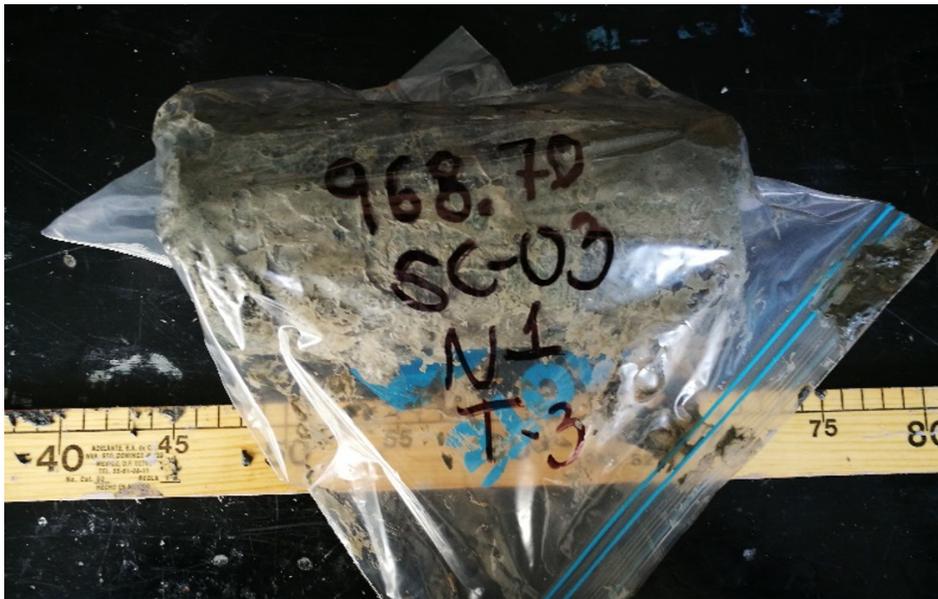
Figura 29. Segmentos del N1-SCT3a que se resguardó sin alteraciones para su análisis en laboratorio.

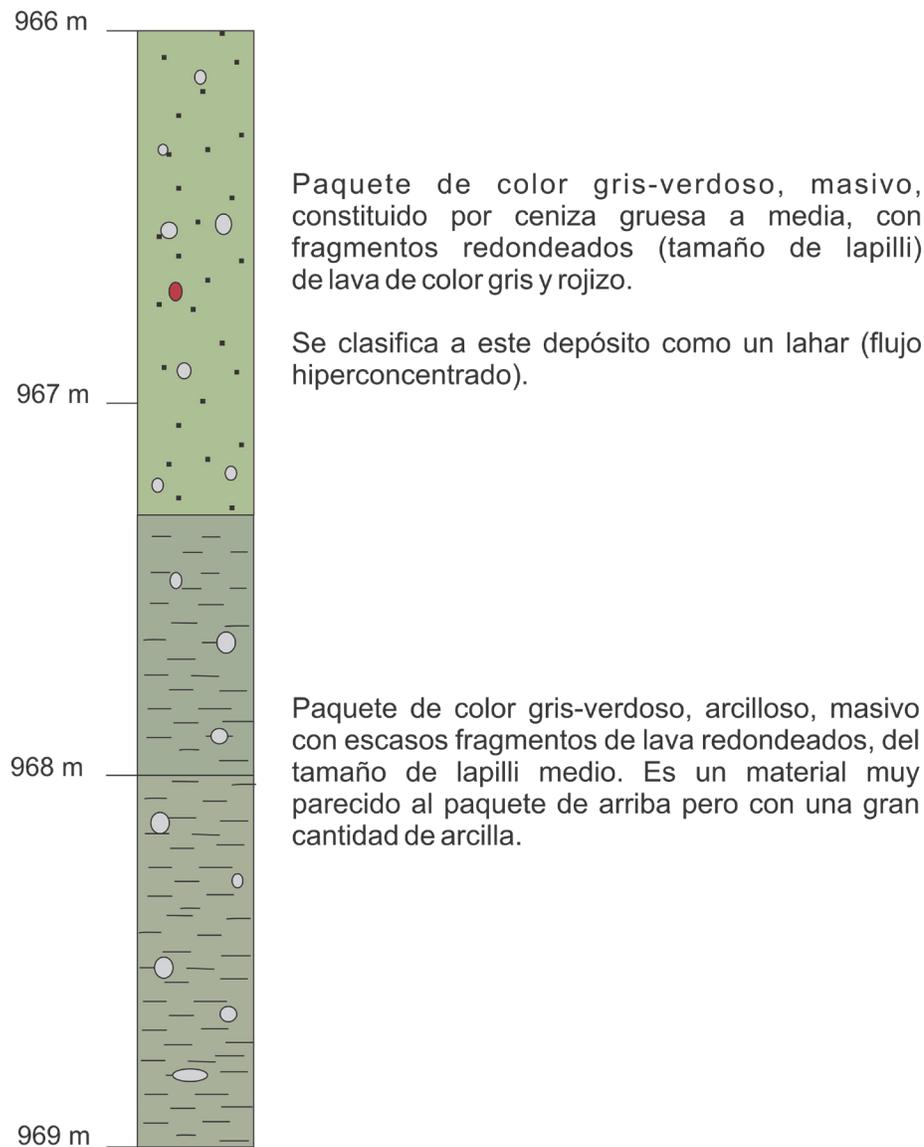
NÚCLEO 1
PROFUNDIDAD 966 m - 969 m
POZO SANTA CATARINA 3a.

Figura 30. Descripción macroscópica del Núcleo N1-SCT3a.

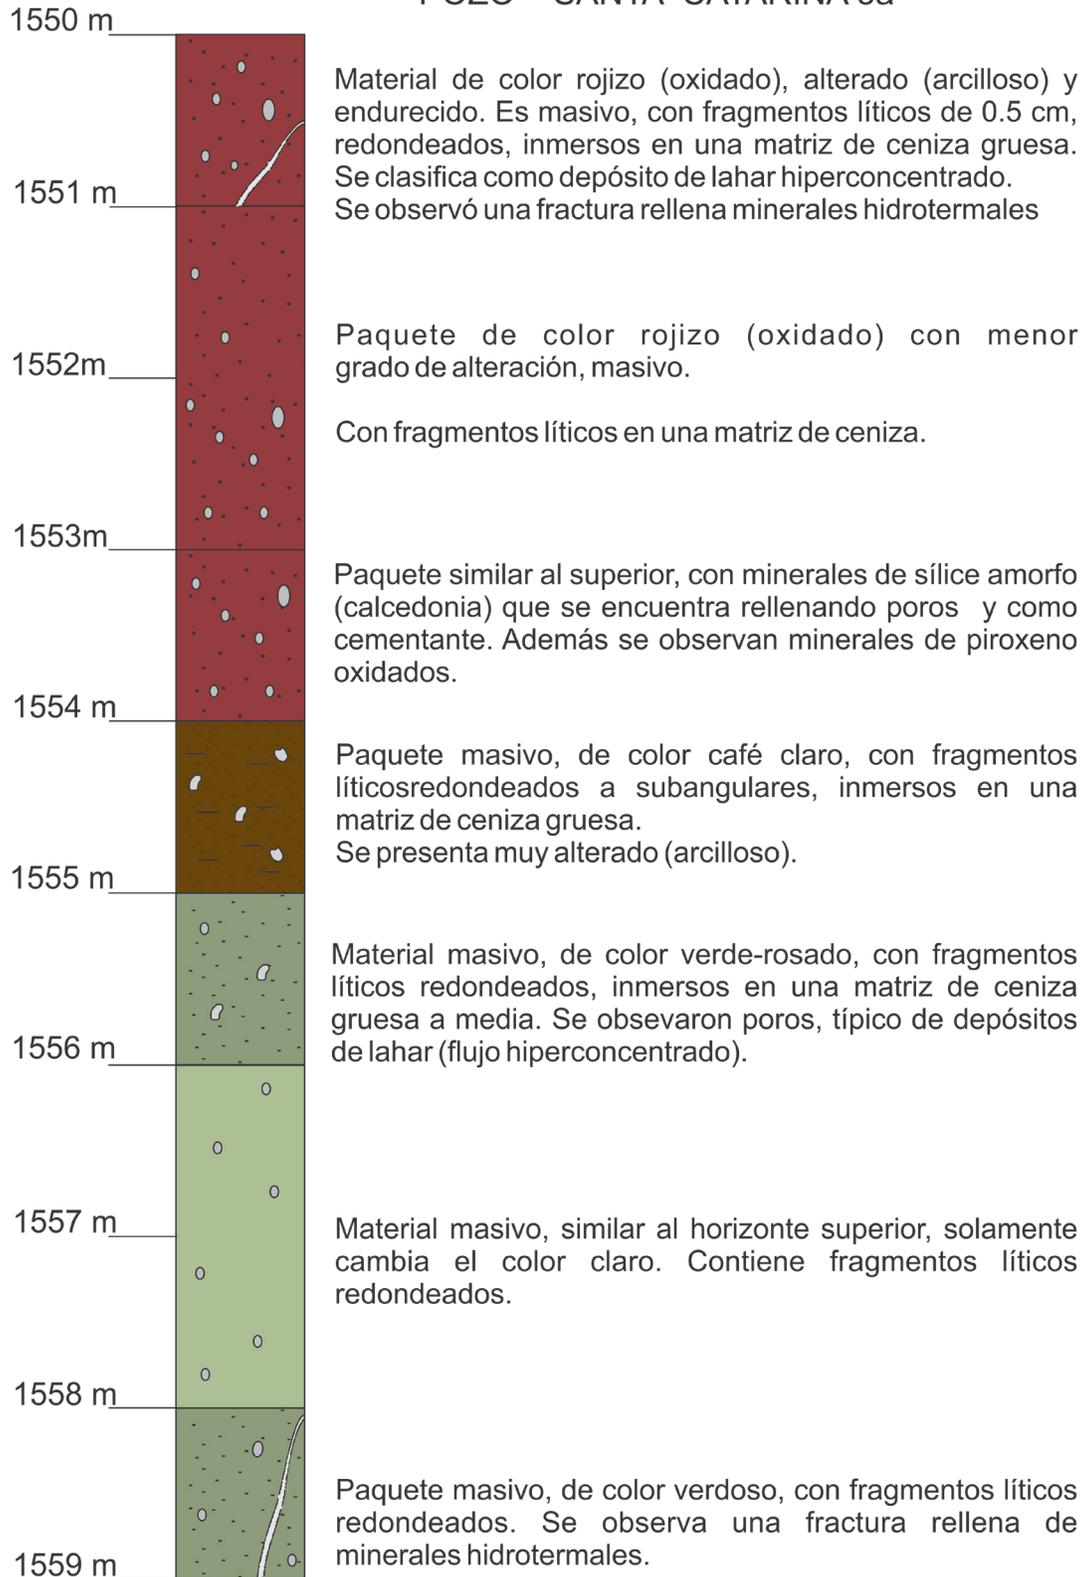
NÚCLEO 2
PROFUNDIDAD 1550m - 1559m
POZO SANTA CATARINA 3a

Figura 31. Descripción macroscópica del Núcleo N2-SCT3a.

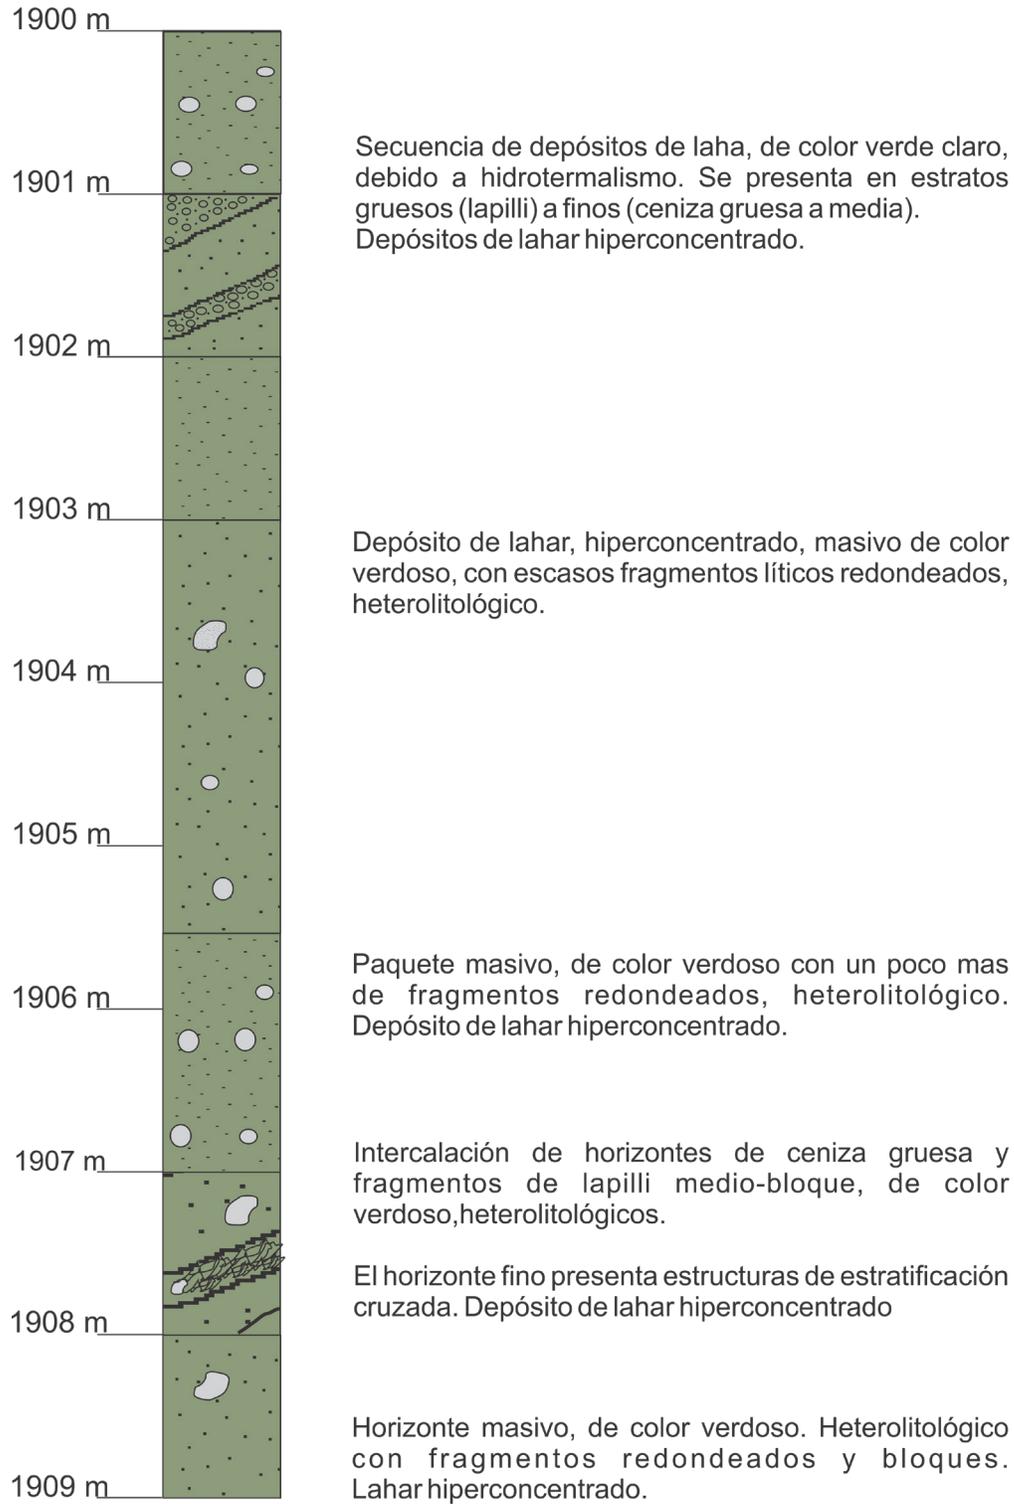
NÚCLEO 3
PROFUNDIDAD 1900m - 1909m
POZO SANTA CATARINA 3a.

Figura 32. Descripción macroscópica del Núcleo N3-SCT3a.

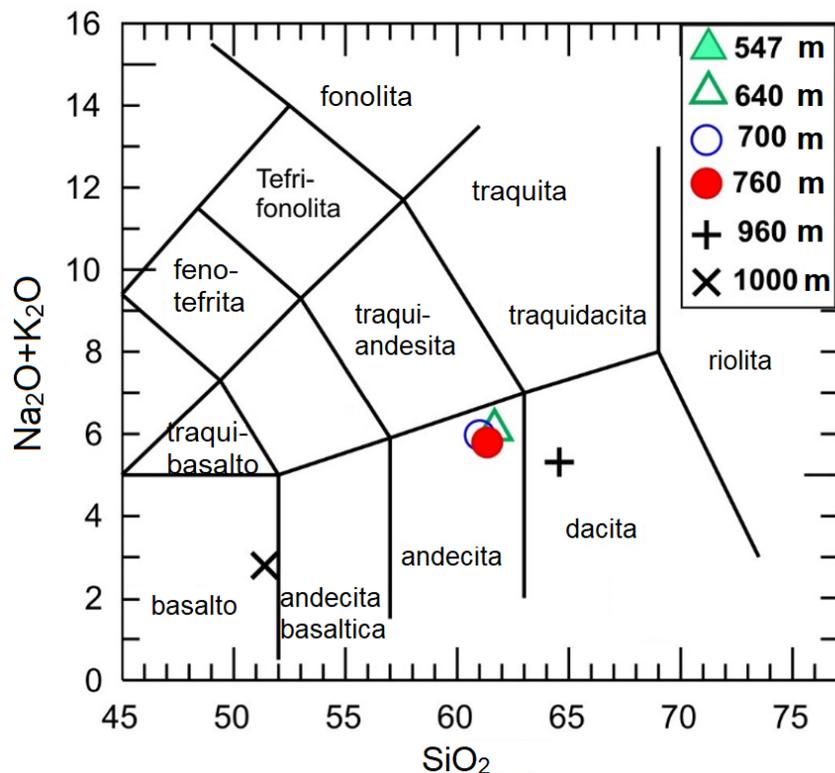
Figura 33. Diagrama de clasificación química sílice vs. álcalis de Le Bas *et al.* (1986) para las muestras analizadas del pozo Santa Catarina 3a.

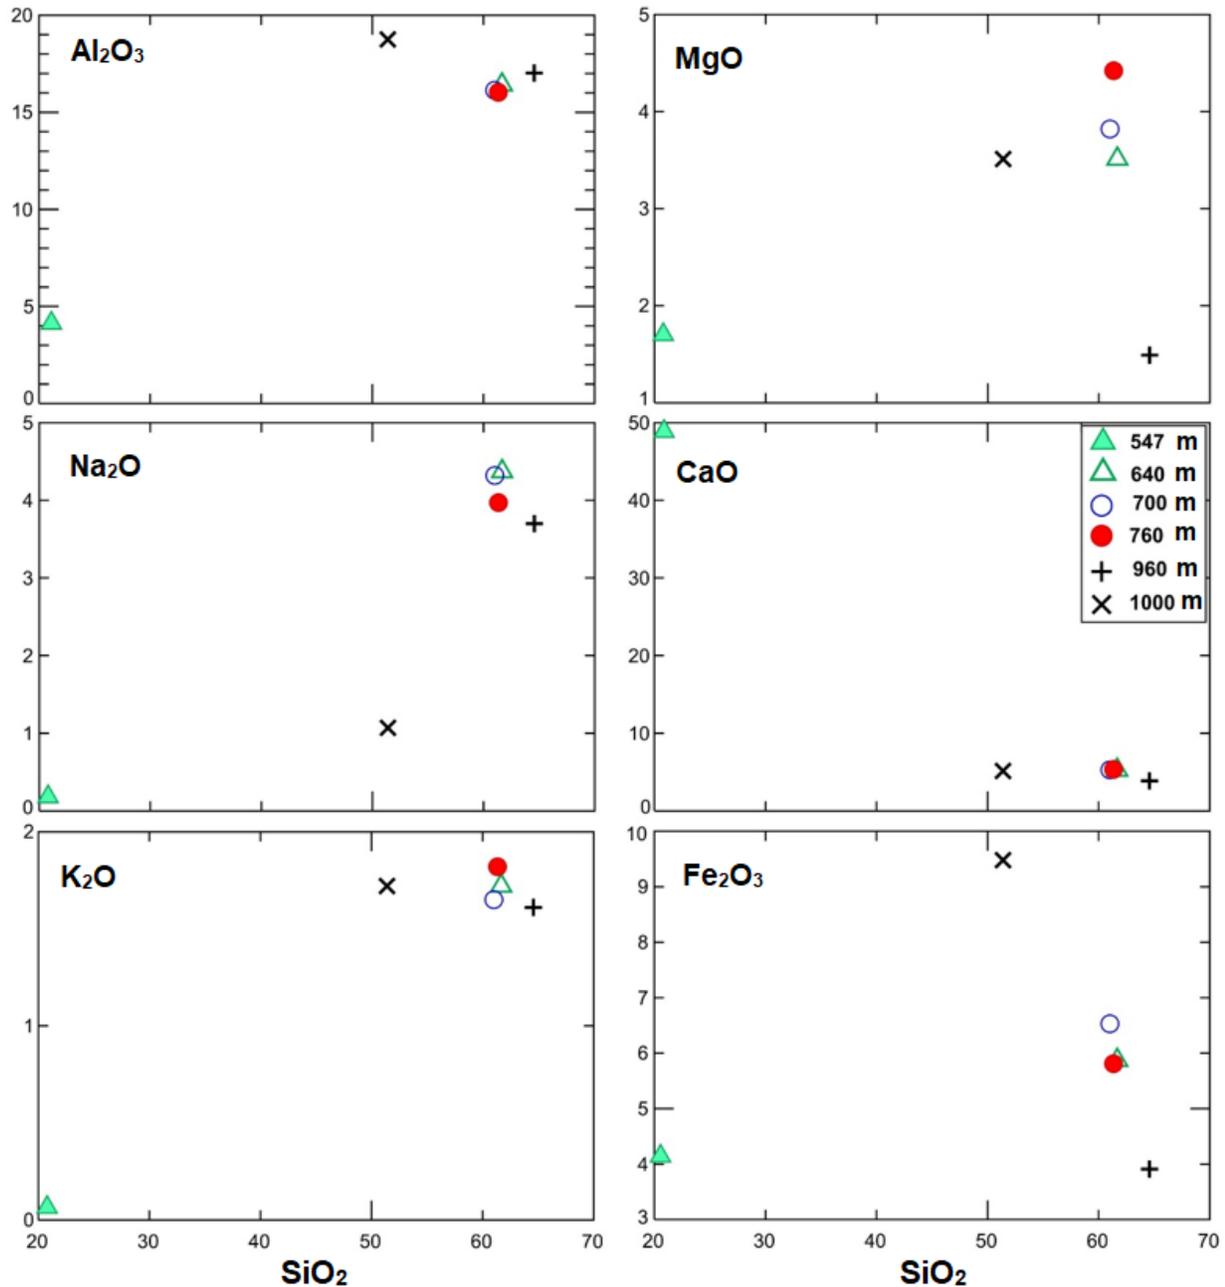
Figura 34. Diagramas de contenido de elementos mayores.

Por otro lado, las concentraciones de los otros elementos mayores presentan poca variación en todas las muestras (Figura. 34), al menos para el Mg, Al, Na, Ca y K, pero no para el Fe, el cual presenta una correlación negativa. Resalta la muestra de andesita basáltica alterada (Tabla 13), la cual se aleja de todas las demás, con valores muy bajos en Na, K, Mg, Al y una concentración muy alta en Ca (49% en peso). Este valor anómalo puede deberse a fluidos hidrotermales que transportaron Ca desde fuentes profundas y precipitaron en esta roca. Sin embargo, no es posible definir la fuente de este elemento, ya que en los 2000 m perforados en ningún momento se atravesaron rocas calcáreas.

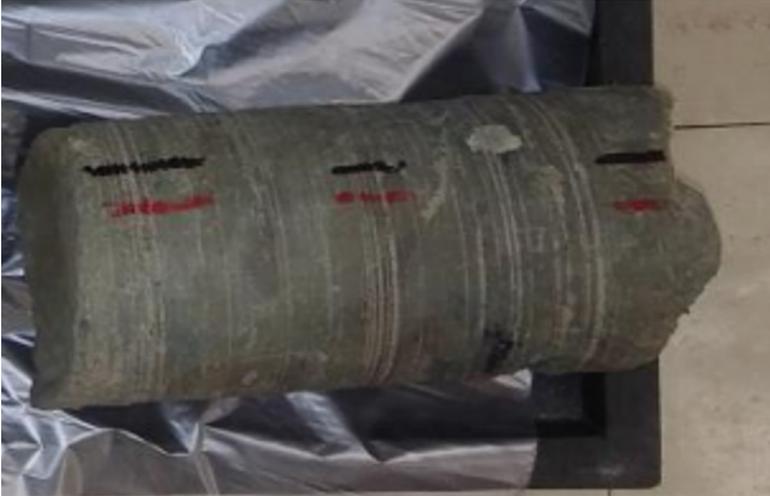
Figura 36. Muestra SCN1-1 entregada al INEEL sin rectificar.

En la Gerencia de Geotermia del INEEL se entregaron 3 muestras de roca (Figuras 36, 37 y 38) pertenecientes a los núcleos tomados en el pozo Santa Catarina 3a, con aproximadamente 4" de diámetro (10 cm) con longitudes variables. Las muestras tuvieron que pasar a un proceso de rectificado en las caras transversales de sección circular, debido a las irregularidades ocasionadas por el corte

original de los fragmentos. En la Tabla 17 se muestra la relación de las muestras entregadas al INEEL con las profundidades respectivas de cada una. La muestra SCN1-1 no pudo ser tratada en el laboratorio debido a las fracturas naturales y poca cementación.

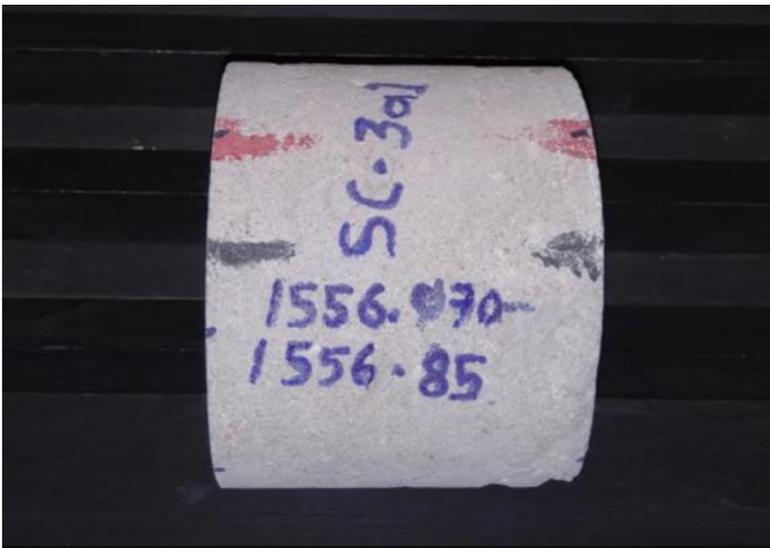
Figura 37. Muestra SCN3-1a entregada al INEEL rectificada.

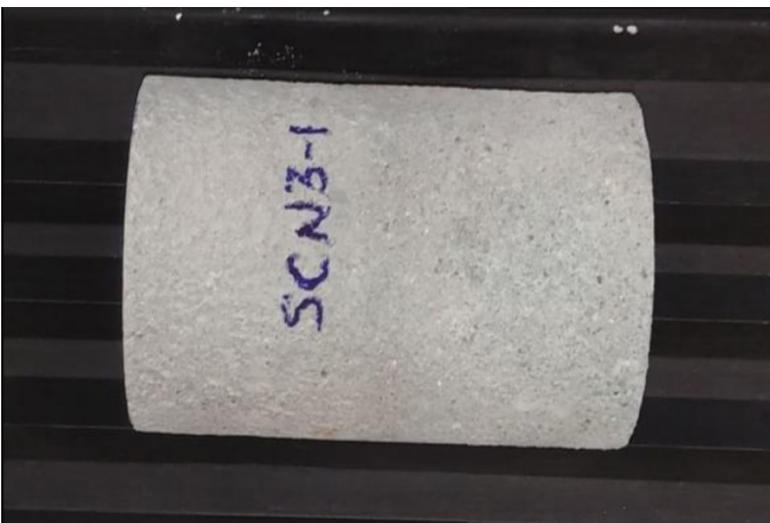
Figura 38. Muestra SCN3-1 entregada al INEEL rectificada.

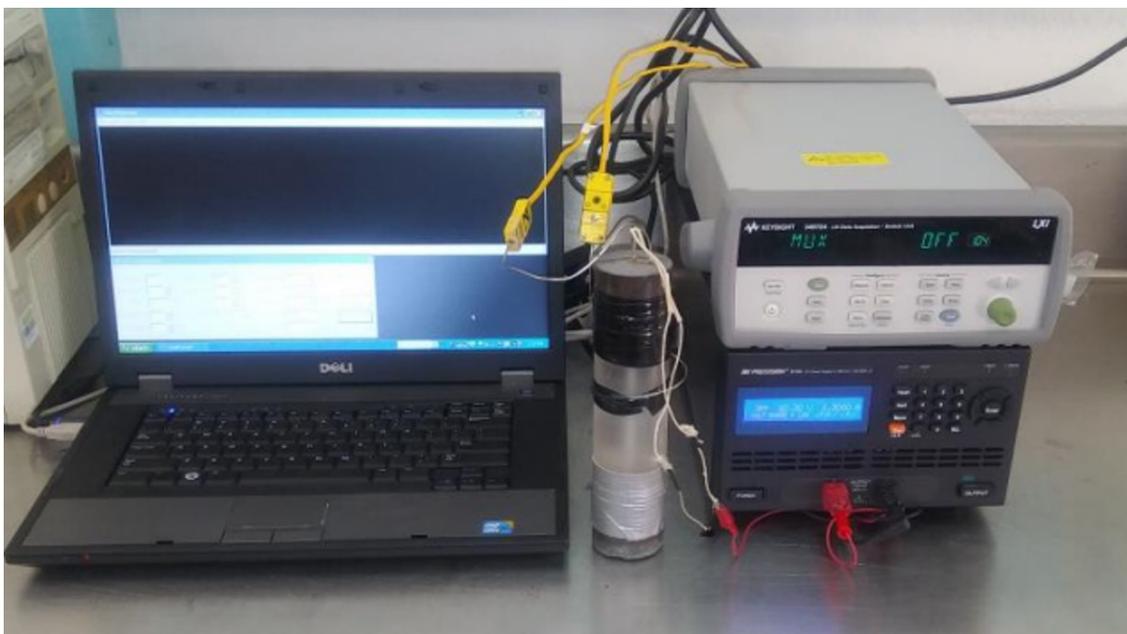
Figura 39. Arreglo experimental para la determinación de propiedades termofísicas.

La muestra de cuarzo se utiliza para calibrar el equipo y comparar las lecturas con una muestra de propiedades conocidas. Esto se logra perforando la muestra a lo largo de su eje longitudinal, con una barrena de 1/8" de diámetro por 3" de profundidad; donde se resguarda el calentador de resistencia constante. Por ser la muestra de calibración, se realiza una segunda perforación de 1/16" de diámetro, de forma paralela a la primera, donde se alojó un termopar a una distancia de 1.27 cm del calentador. Este termopar, denominado termopar de medición, tiene la función de registrar la temperatura durante el proceso de lectura de datos. Se instaló el segundo termopar en la periferia de la muestra con el objetivo de determinar el instante en el que el frente de calor llega al final de la muestra cilíndrica en la dirección radial. A este termopar se le denomina termopar de observación.

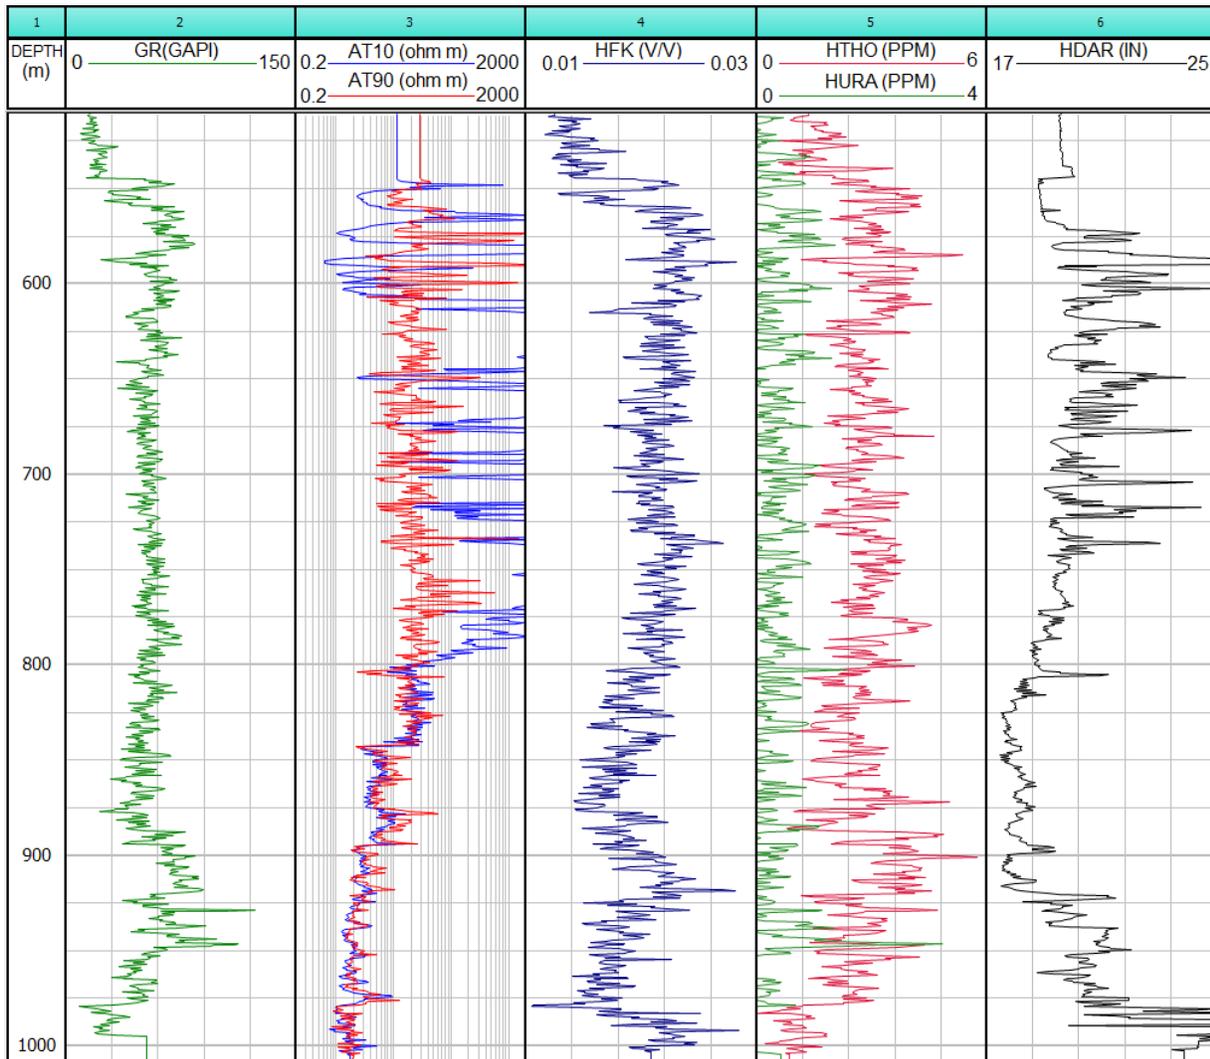
Figura 42. Registros disponibles para la sección 1. Resistivo corto (AT10), Resistivo largo (AT90), contenido de potasio (HFK), contenido de torio (HTHO), contenido de uranio (HURA) y diámetro del pozo (HDAR).

La interpretación del registro se hace en las dos secciones en donde se lograron realizar los registros con la mayor confiabilidad y con el mayor número de herramientas (Tabla 1). Para ambos casos, se utilizan las curvas de Rayos Gama (GR), Potencial Natural (SP), Espectroscopia contenido de Uranio (HURA), Torio (HTHO) y Potasio (HFK) y la información del diámetro del pozo (HDAR).

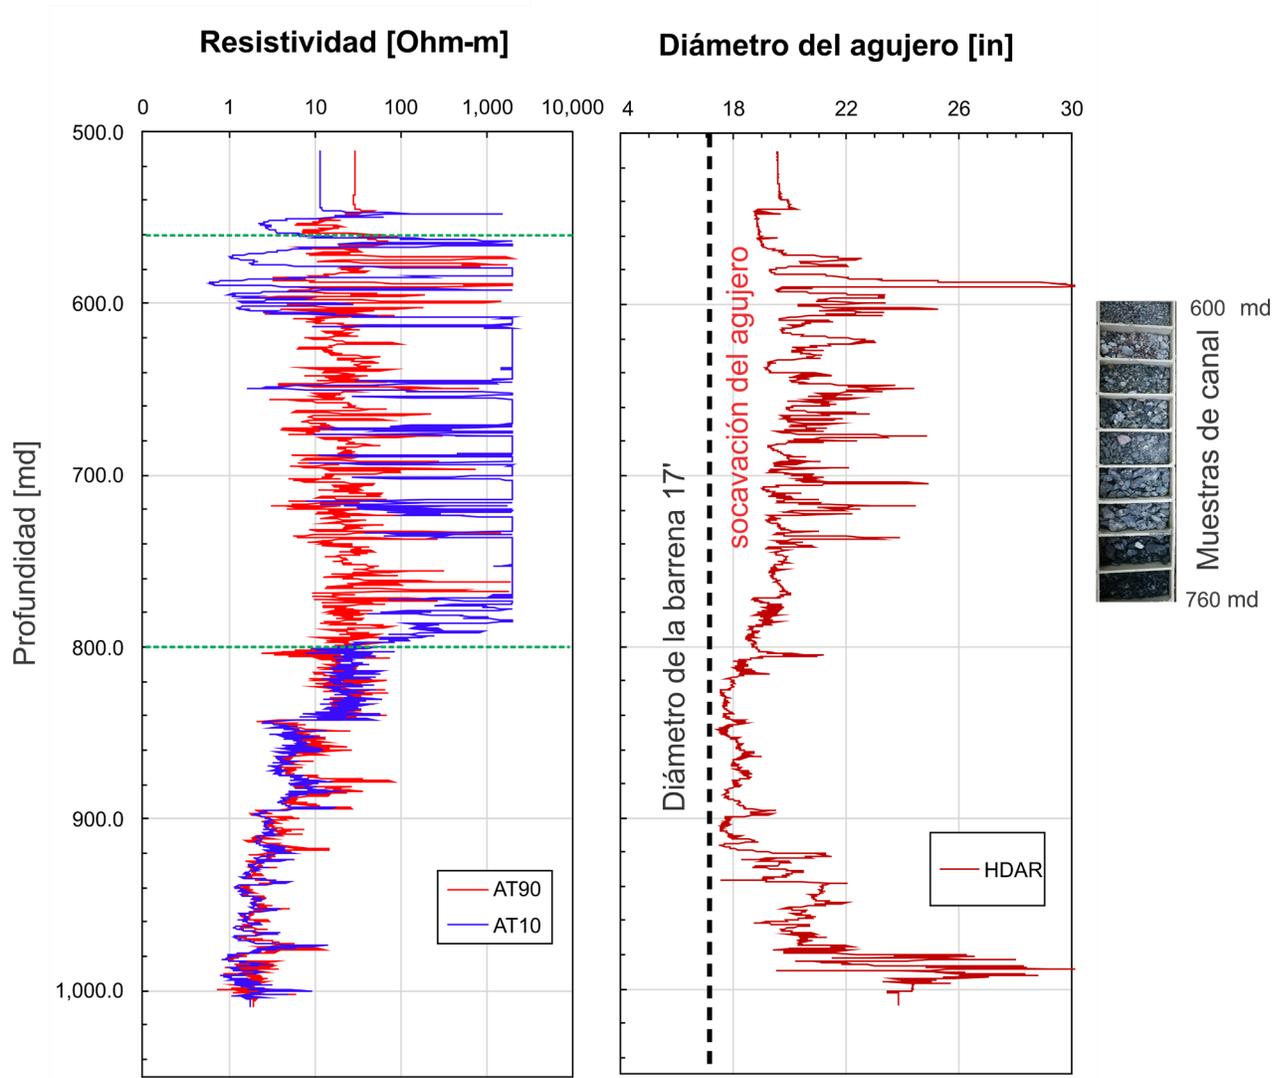
Figura 43. Resistivo corto (AT10), Resistivo largo (AT90), y Diámetro de pozo (HDAR) para la primera sección junto con las muestras de canal en el intervalo interpretado como andesitas.

Los saltos en las curvas inductivas y resistivas de baja profundidad de investigación se debieron principalmente a la sinuosidad, socavación del agujero y posiblemente a la falta de formación de enjarre en las paredes del pozo, que se confirmó al observar el registro caliper para esta profundidad (Figura 43). Este intervalo se interpretó como un intervalo de andesitas, gracias a las muestras de canal (Figuras 26, 27 y 28) y el reporte de avance de perforación. Estas andesitas muy probablemente se encuentren fracturadas y alteradas en la cima y más competentes y menos alteradas hacia la base (se interpreta
