**ANÁLISIS DE LA ESTRATIGRAFÍA Y LAS
CARACTERÍSTICAS HIDROGEOLÓGICAS
DE LOS ESTRATOS PROFUNDOS QUE
CONFORMAN EL SUBSUELO DE LA CUENCA
DE MÉXICO A PARTIR DE LA PERFORACIÓN
A 2000 M DEL POZO PROFUNDO
DENOMINADO "SANTA CATARINA 3A"**

Informe final por:

Esta monografía se realizó con base en el Informe Técnico Final del Convenio entre el Instituto de Geología de la UNAM y el Sistema de Aguas de la Ciudad de México (SACMEX), contrato número 0446-1O-ED-DT-1-17-1928, con número de registro UNAM 49664-2480-26-IX-17, con el objeto de “Analizar la estratigrafía y las características hidrogeológicas de los estratos profundos que conforman el subsuelo de la Cuenca de México a partir de la perforación a 2000 metros del pozo profundo denominado Santa Catarina 3A.”

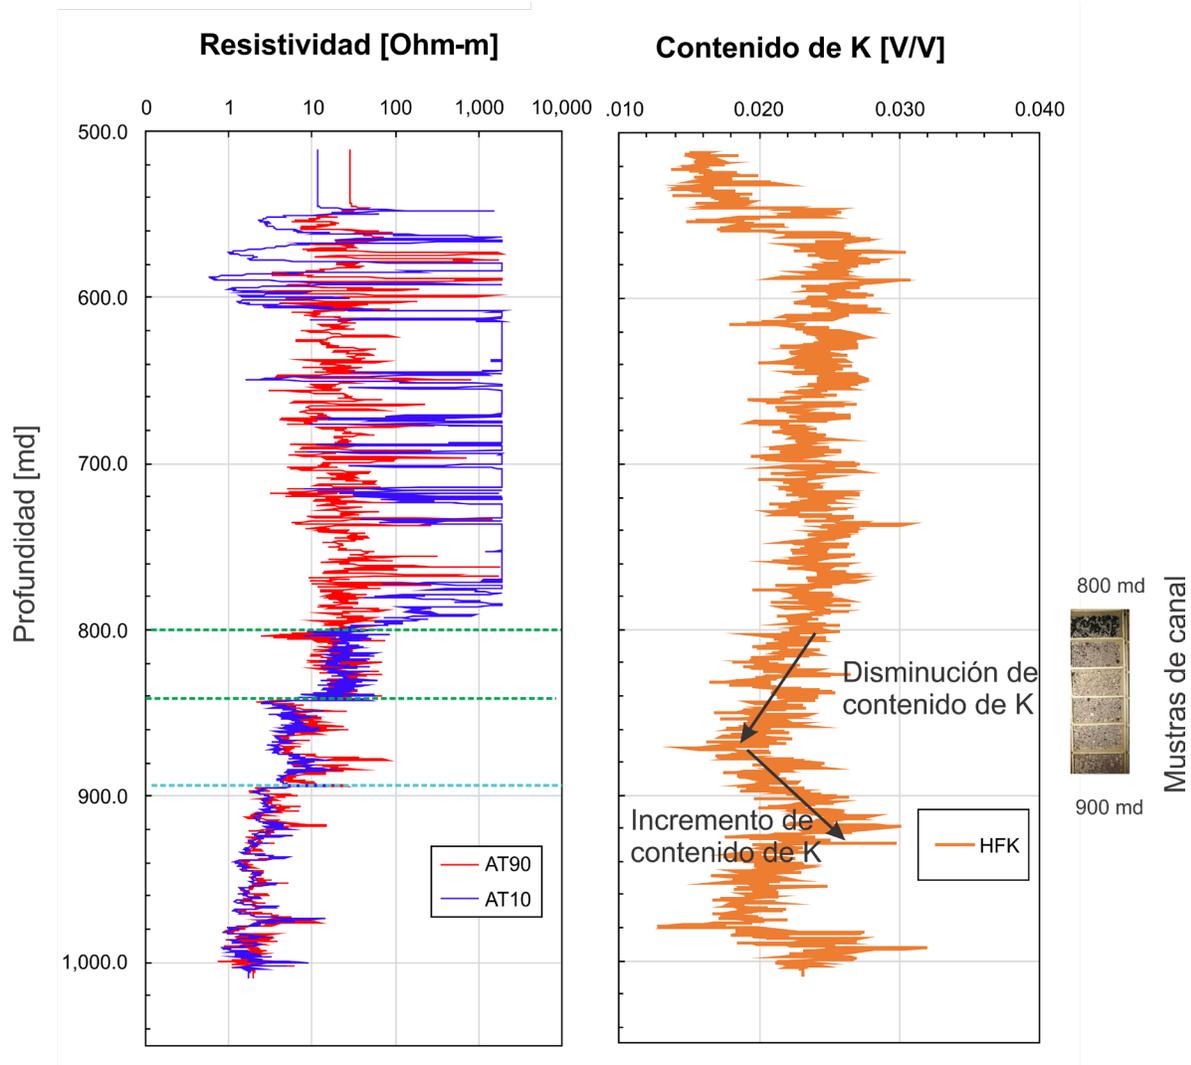
Figura 44. Resistivo corto (AT10), resistivo largo (AT90), y contenido de potasio (HFK) para la primera sección junto con las muestras de canal en el intervalo interpretado como ignimbrita y flujos piroclásticos.

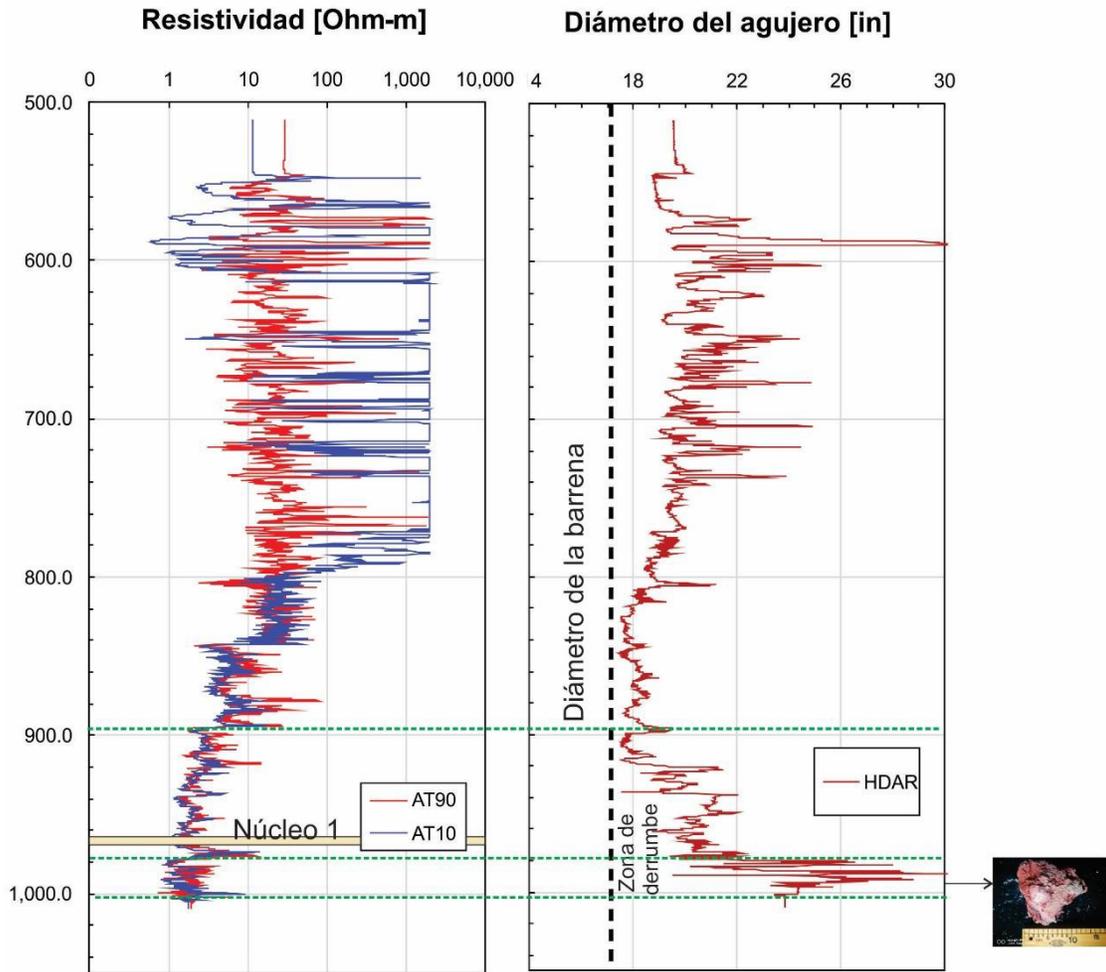
Figura 45. Resistivo corto (AT10), resistivo largo (AT90) y Diámetro de pozo (HDAR) para la primera sección junto con la localización del primer núcleo y la localización de muestras de un depósito aluvial.

A partir de los 890 md se observa otra disminución en los valores de resistividad, oscilando entre los 1 y 3 Ohm-m. Puede observarse un aumento en los valores API del registro de Rayos Gama y una menor concentración de los elementos del registro de espectroscopia. Este intervalo se interpretó como un flujo tipo lahar, principalmente cenizas. Esta clasificación fue hecha gracias al primer núcleo (N1-SCT3a) donde se pudo observar que la

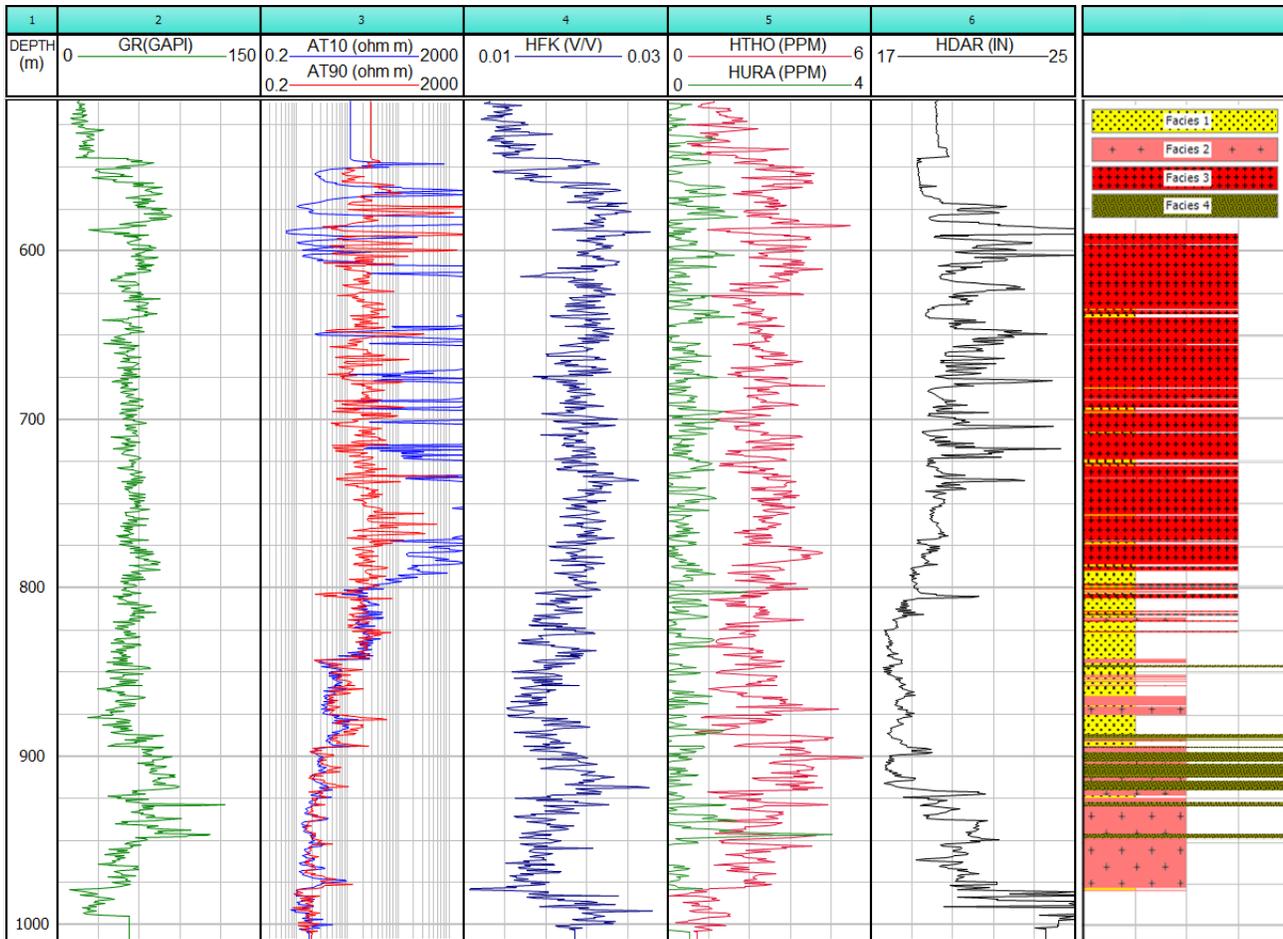
Figura 46. Resultado de utilizar estadística multivariada para agrupar en facies la primera sección del registro. Resistivo corto (AT10), Resistivo largo (AT90), contenido de potasio (HFK), contenido de torio (HTHO), contenido de uranio (HURA) y Diámetro del pozo (HDAR).

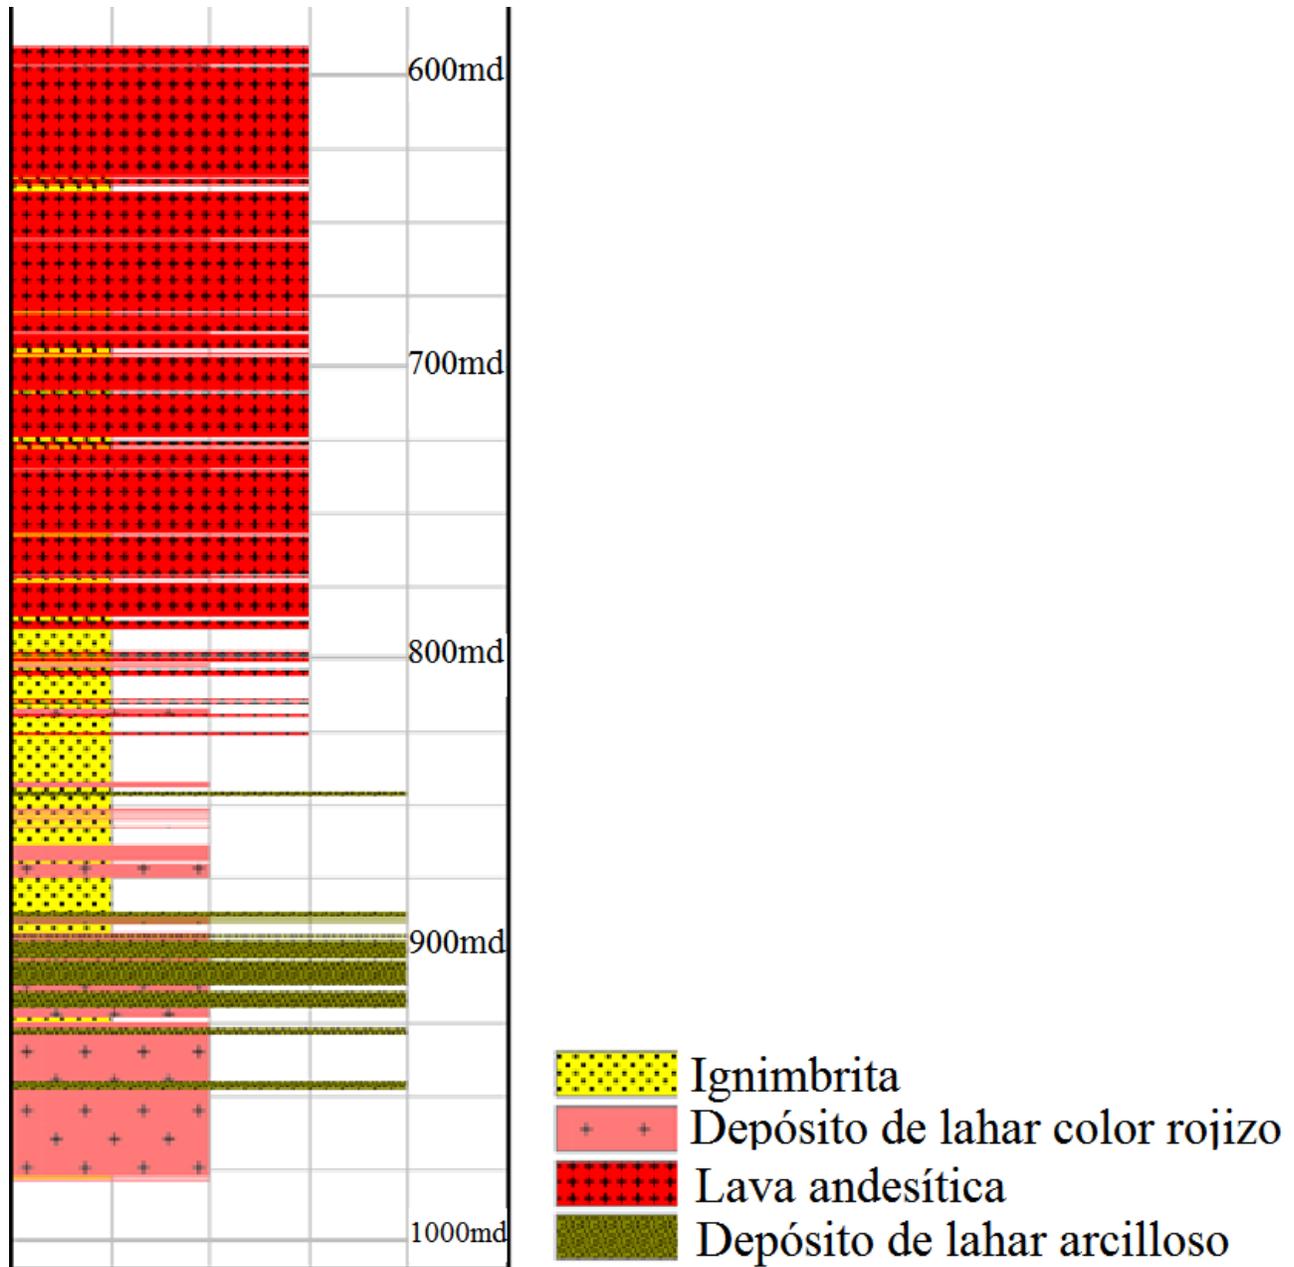
Figura 47. Columna generada a partir de los registros geofísicos para la primera sección.

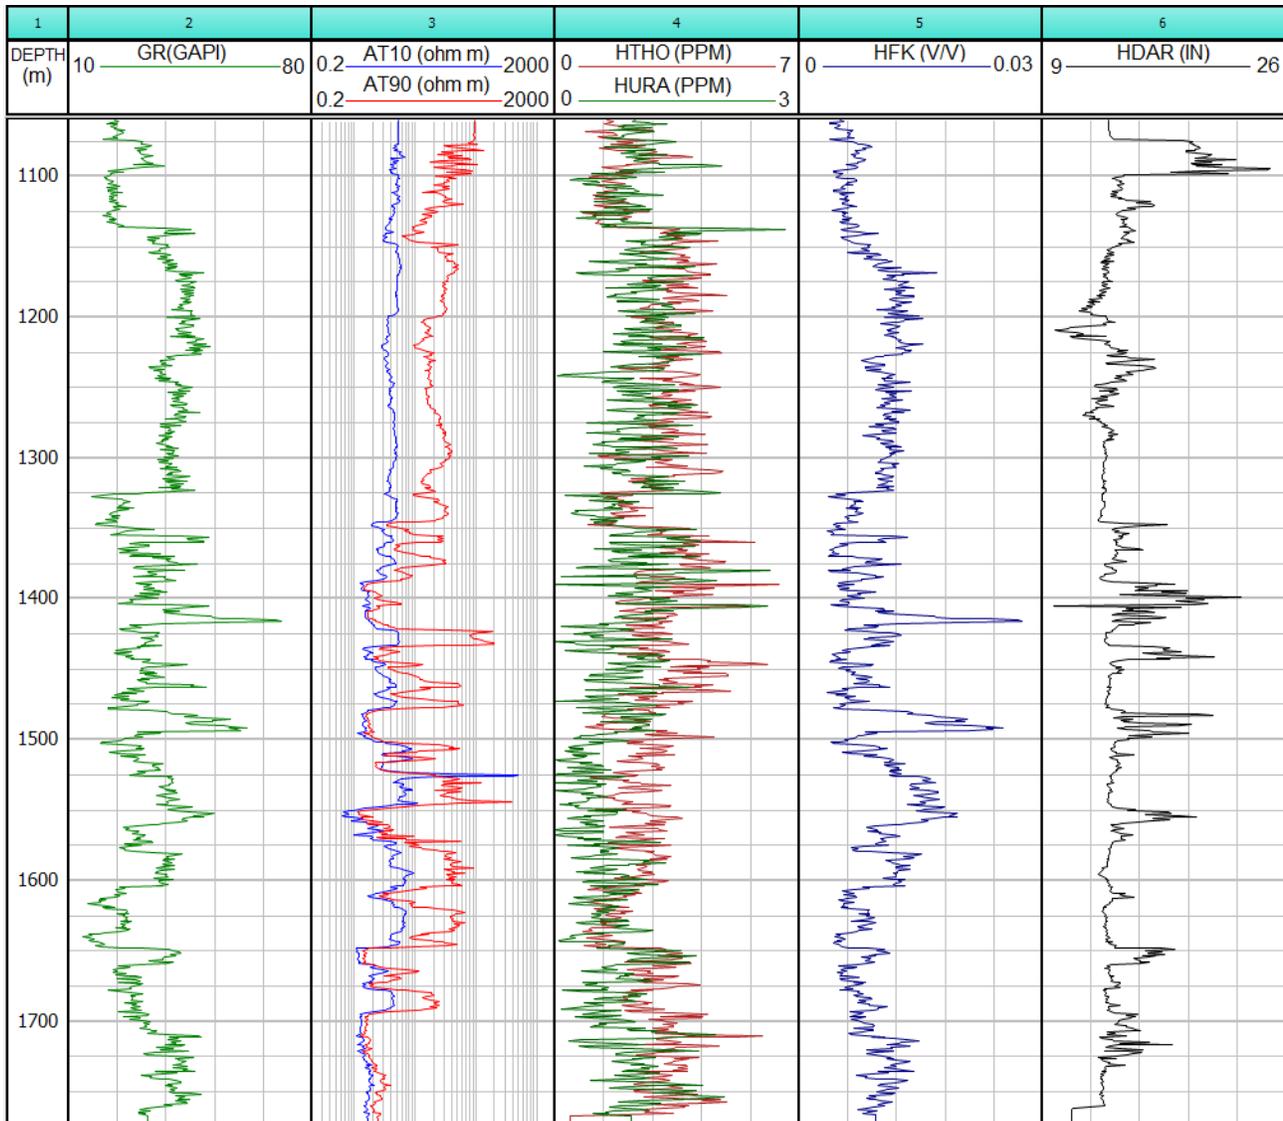
Figura 48. Registros disponibles para la sección 2. Resistivo corto (AT10), Resistivo largo (AT90), contenido de potasio (HFK), contenido de torio (HTHO), contenido de uranio (HURA) y diámetro del pozo (HDAR).

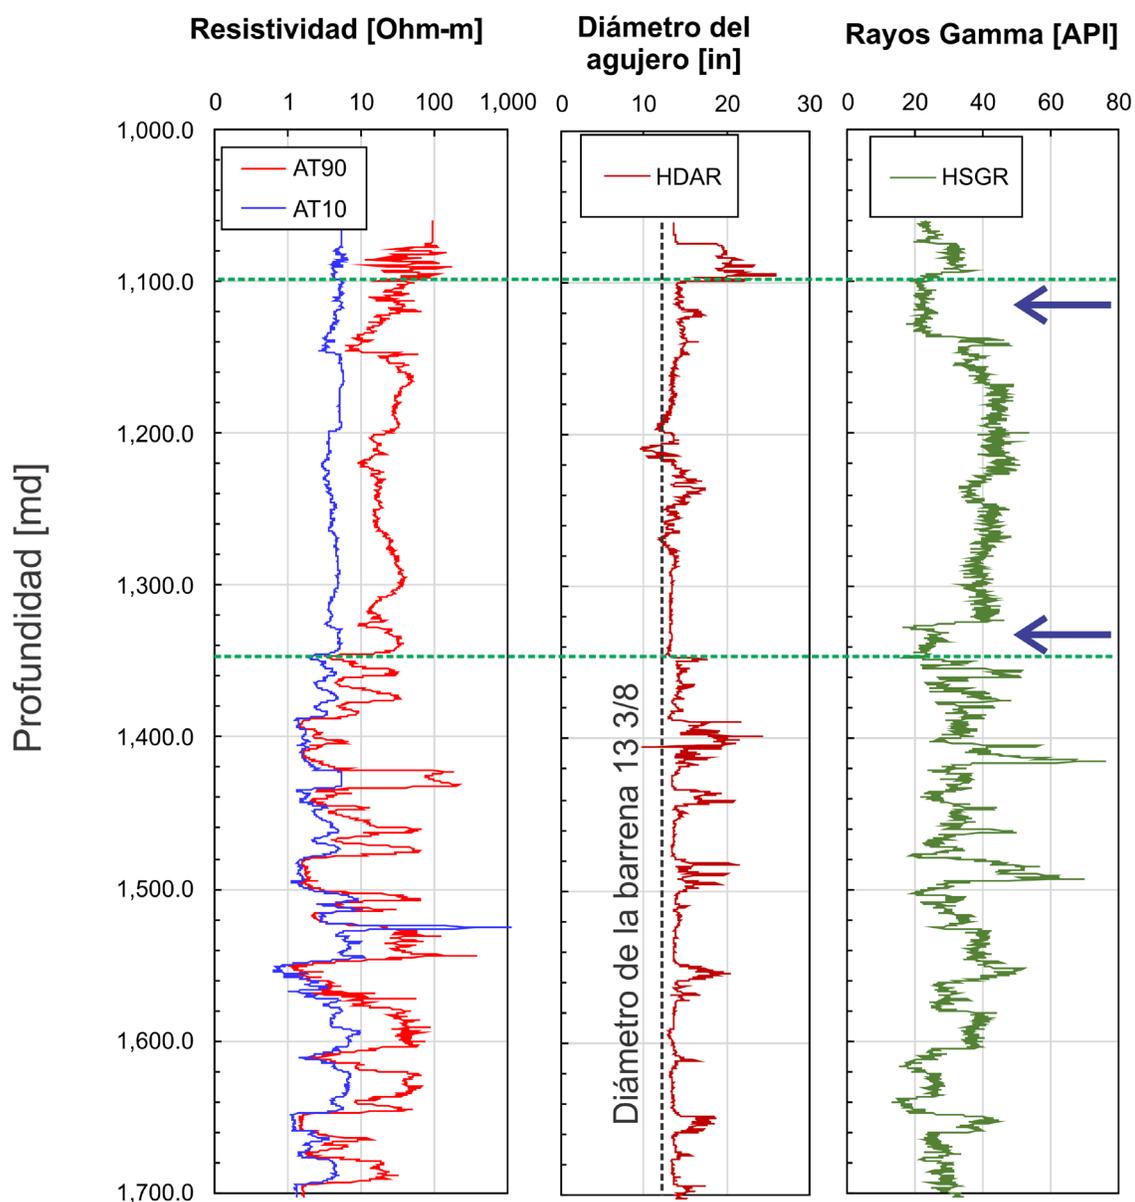
Figura 49. Registro Eléctrico (AT10 y AT90), Diámetro de pozo (HDAR) y Rayos Gama (HSGR) para la segunda sección de un intervalo probablemente productor de agua. Las flechas indican zona de alteración producto probablemente de flujo de agua entre las formaciones.

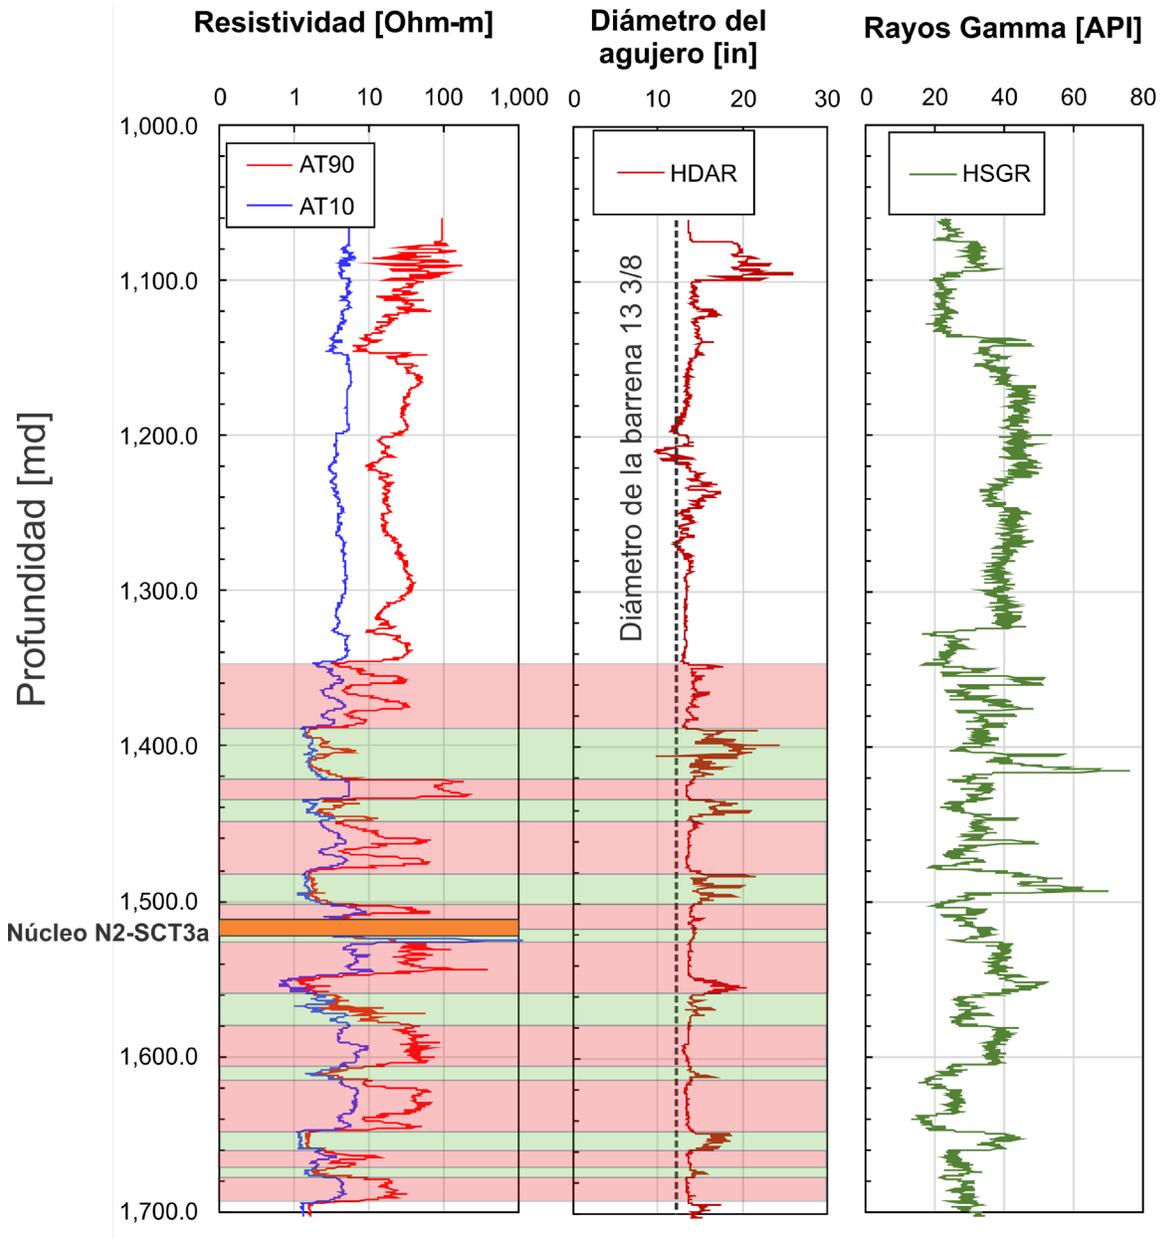
Figura 50. Registro Eléctrico (AT10 y AT90), Diámetro de pozo (HDAR) y Rayos Gama (HSGR) para la segunda sección donde se observa la intercalación de distintos depósitos de lahar y la ubicación del N2-SCT3a.

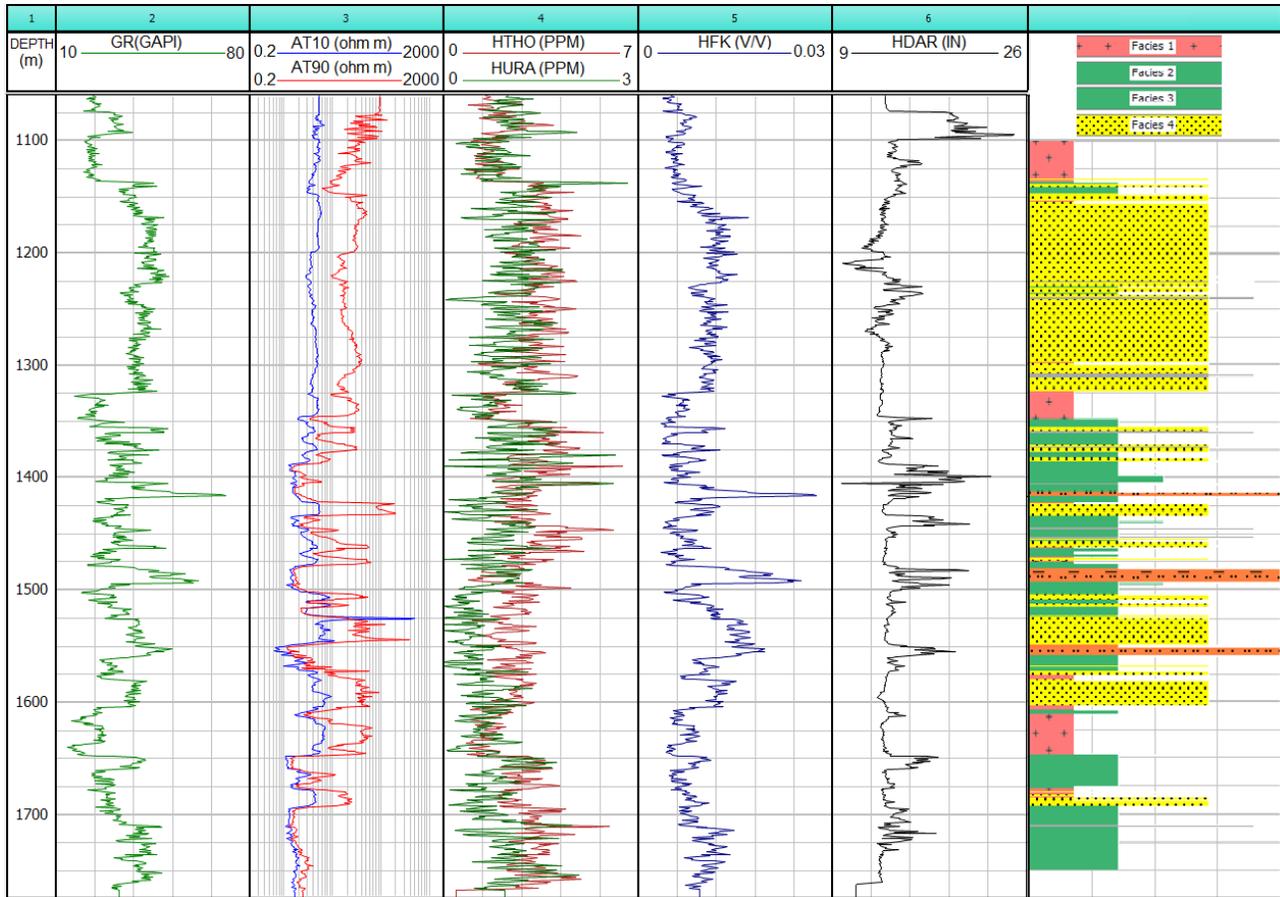
Figura 51. Resultado de utilizar estadística multivariada para agrupar en facies la primera sección del registro.

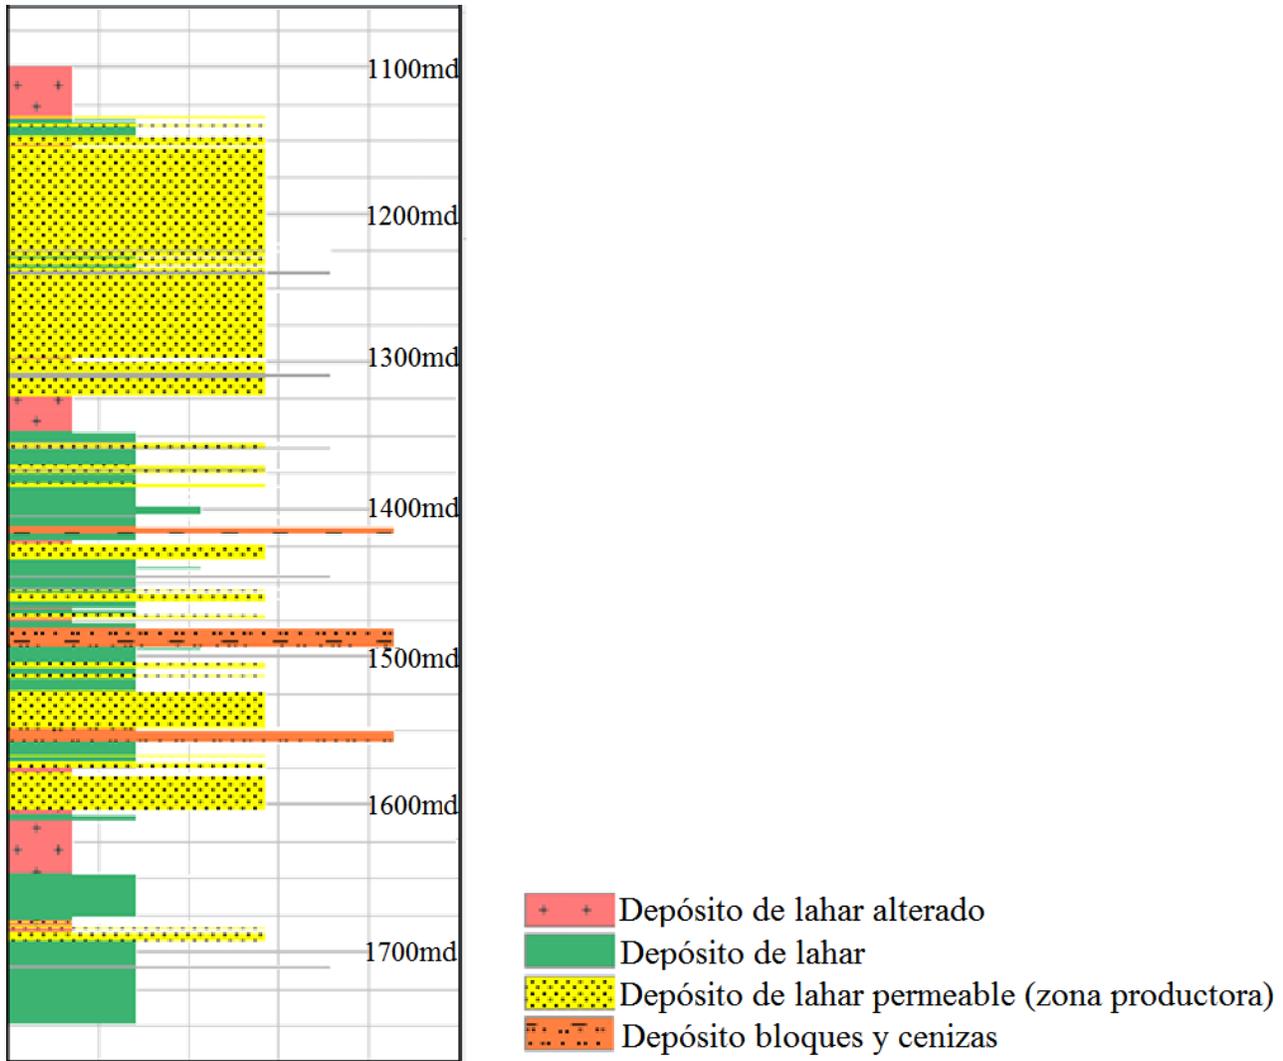
Figura 52. Columna generada a partir de los registros geofísicos para la segunda sección.

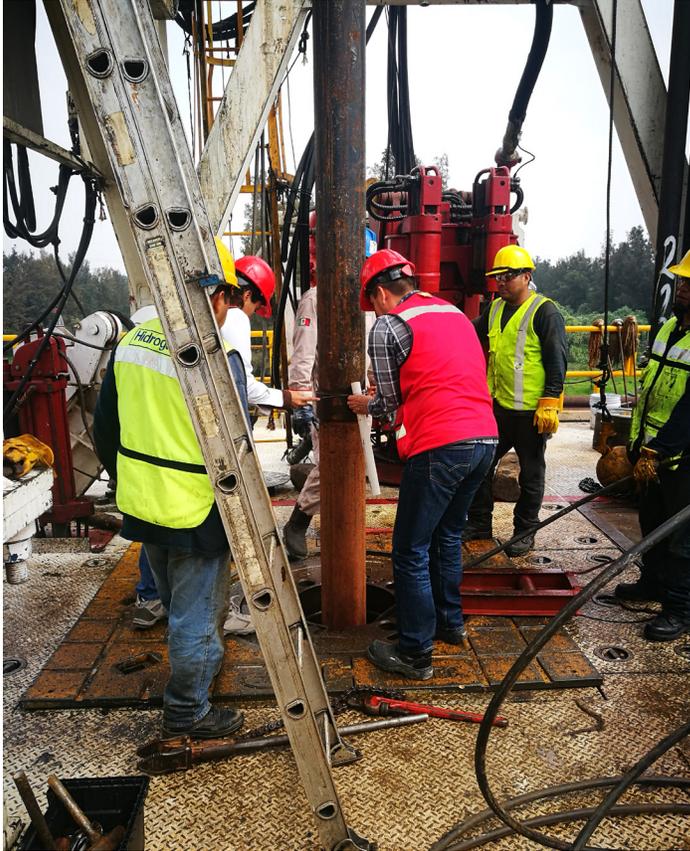
Figura 53. Instalación del DataLogger a un costado de la tubería de bombeo. a) Proceso de instalación con el apoyo técnico de PEMEX.

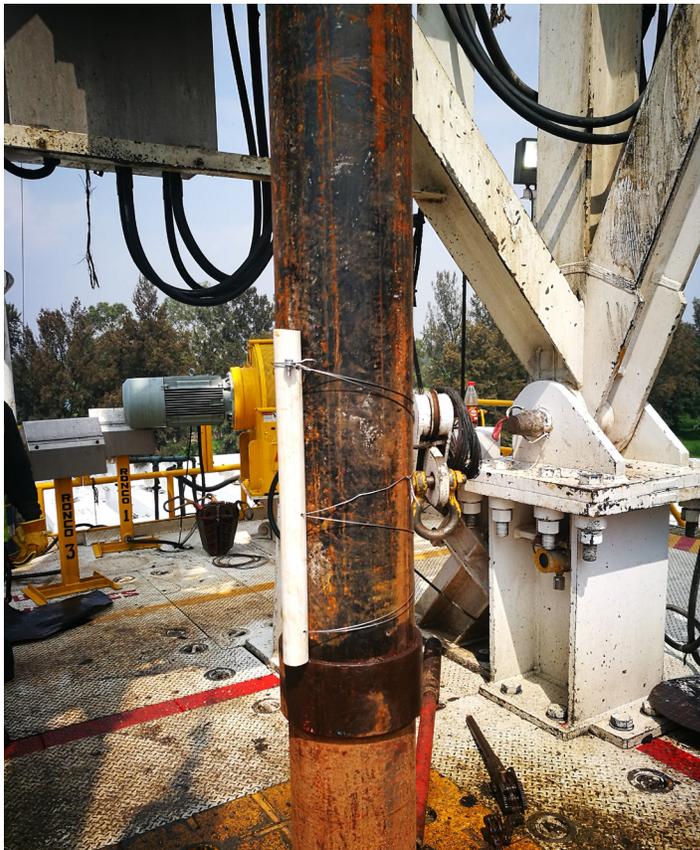
Figura 53. Instalación del DataLogger a un costado de la tubería de bombeo. b) Sensor instalado dentro de un tubo de protección a un costado de la tubería.

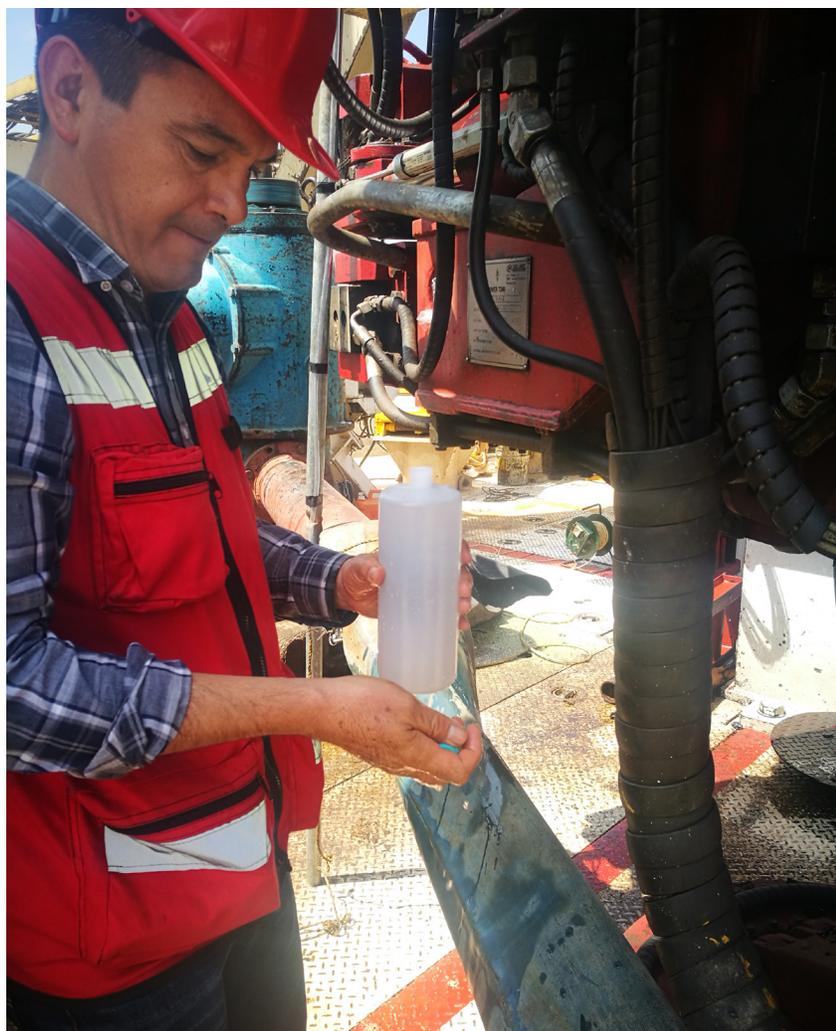
Figura 54. Primera muestra de agua tomada durante las primeras horas de bombeo del pozo STC3a el 14 de julio.

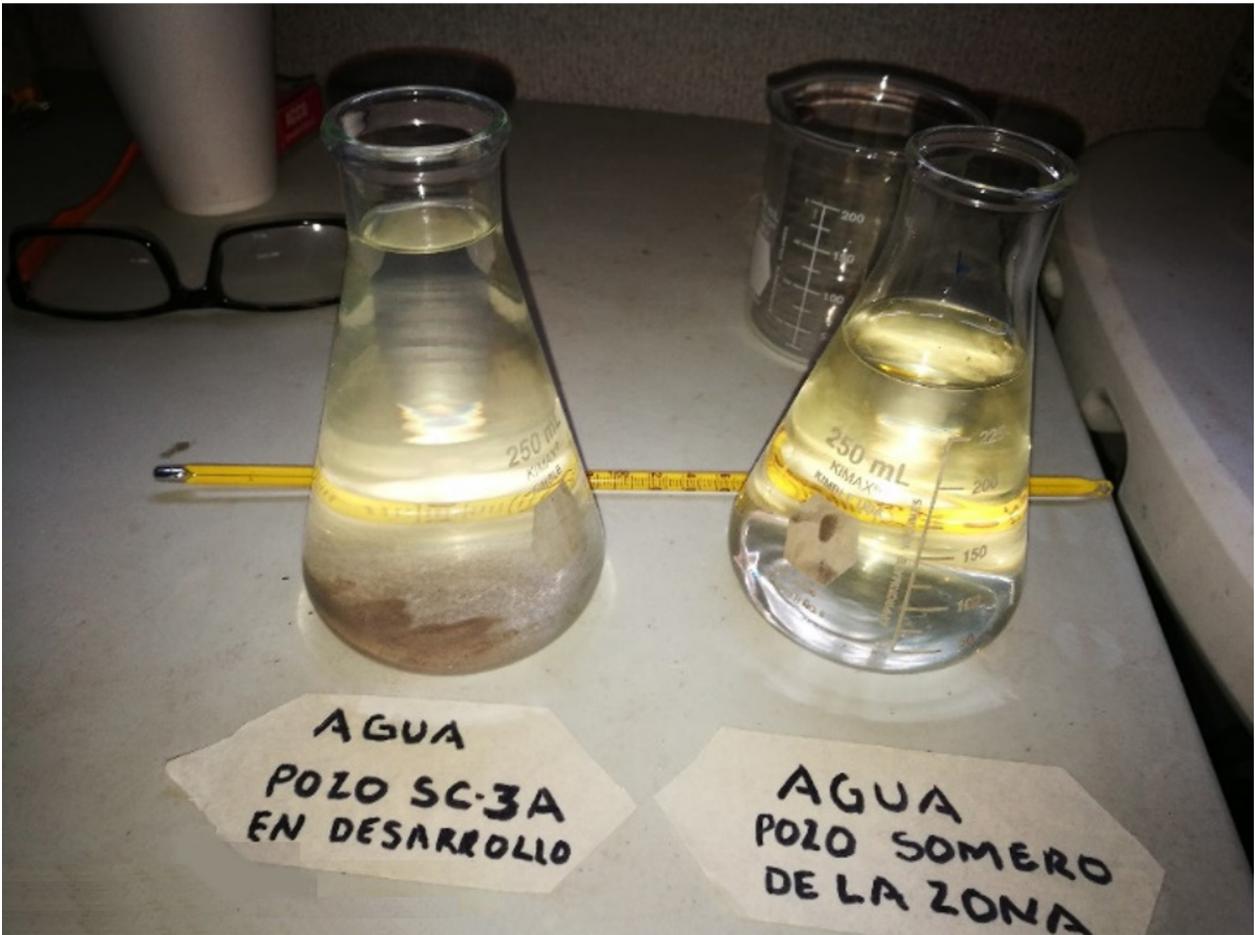
Figura 55. Comparativo con una muestra del pozo Santa Catarina 3a con la muestra de agua de un pozo aledaño.

agua. Se observó mejoría en la calidad de agua de manera cualitativa y se realizó un comparativo con una muestra de un pozo aledaño (Figura 55) donde se observó que la claridad del agua del pozo del pozo SCT3a era mejor.

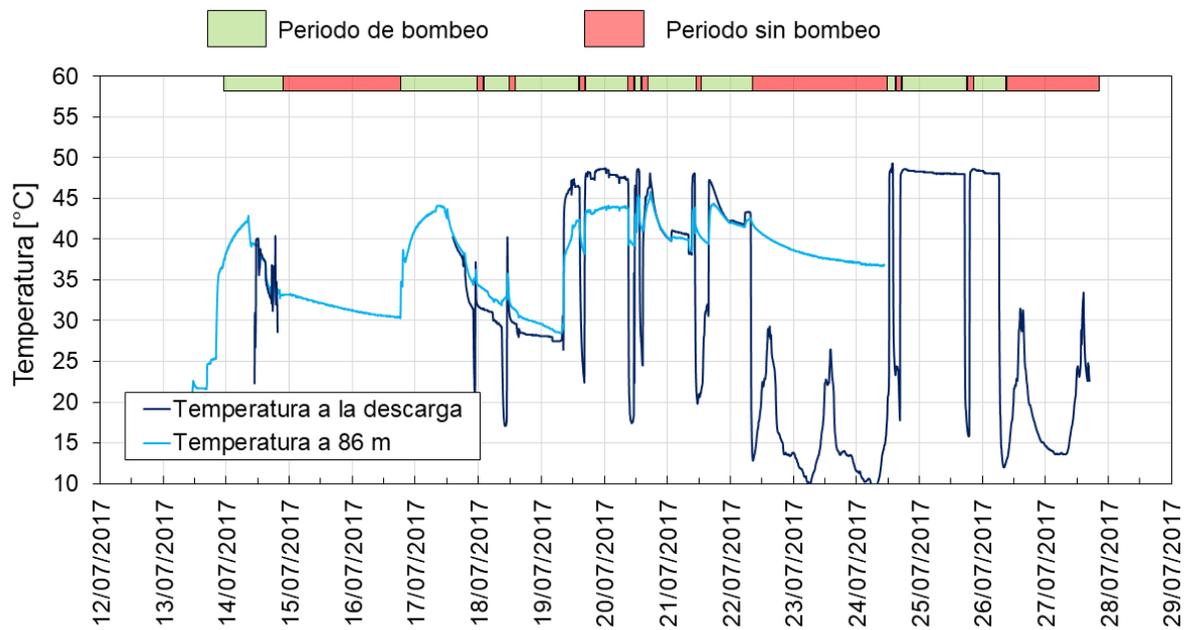
Figura 56. Datos de temperatura medidos por los sensores en la descarga y dentro del pozo.

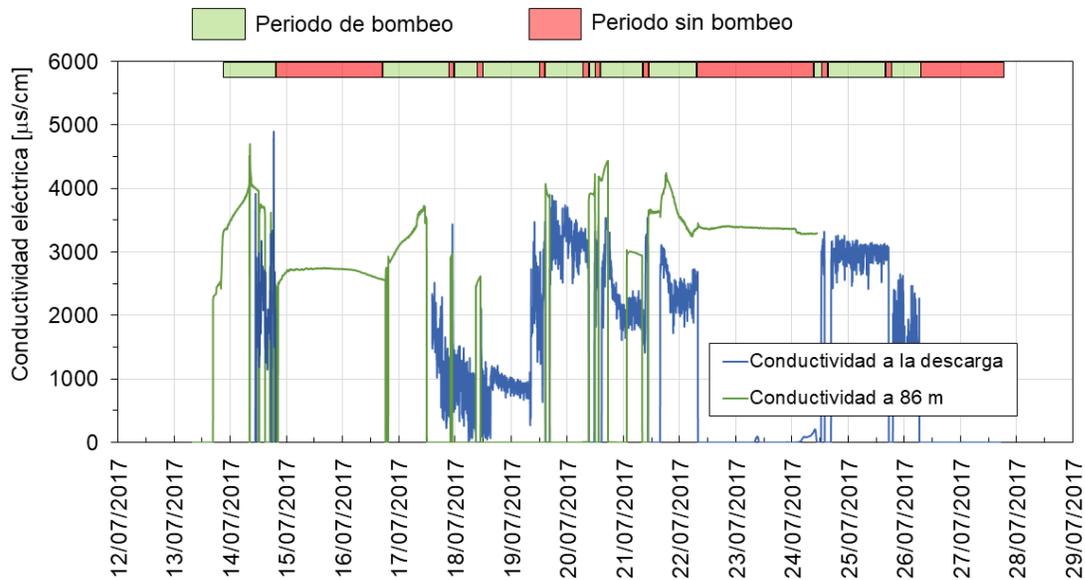
Figura 57. Datos de conductividad eléctrica medidos por los sensores en la descarga y dentro del pozo.

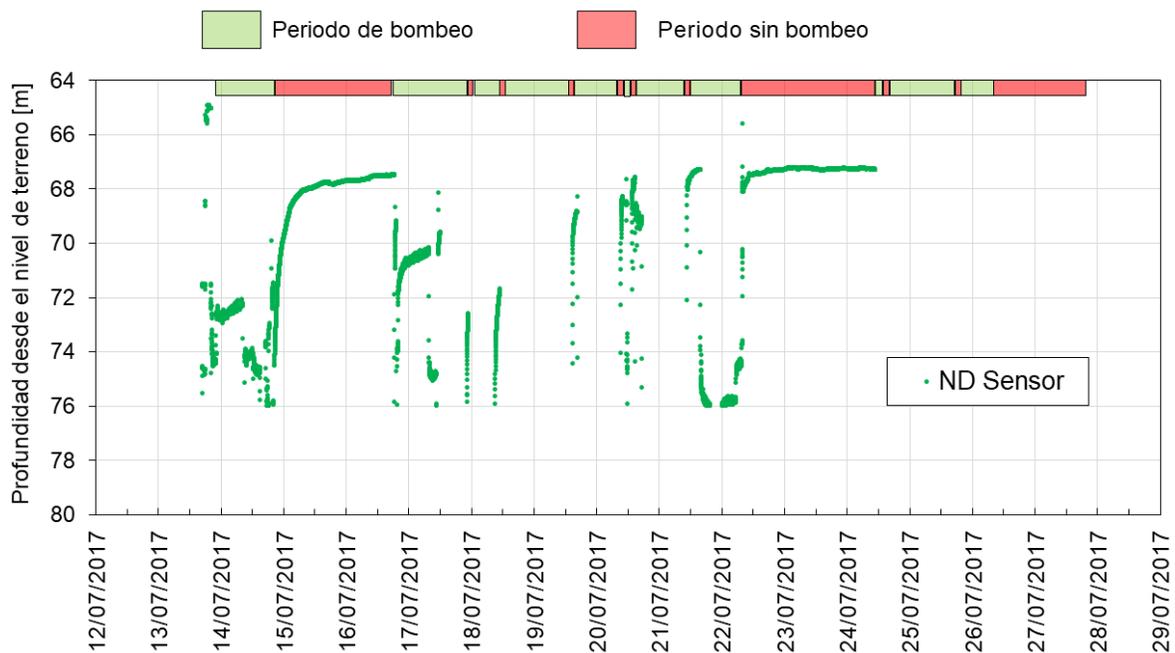
Figura 58. Datos sobre el nivel dinámico en el sensor dentro del pozo.

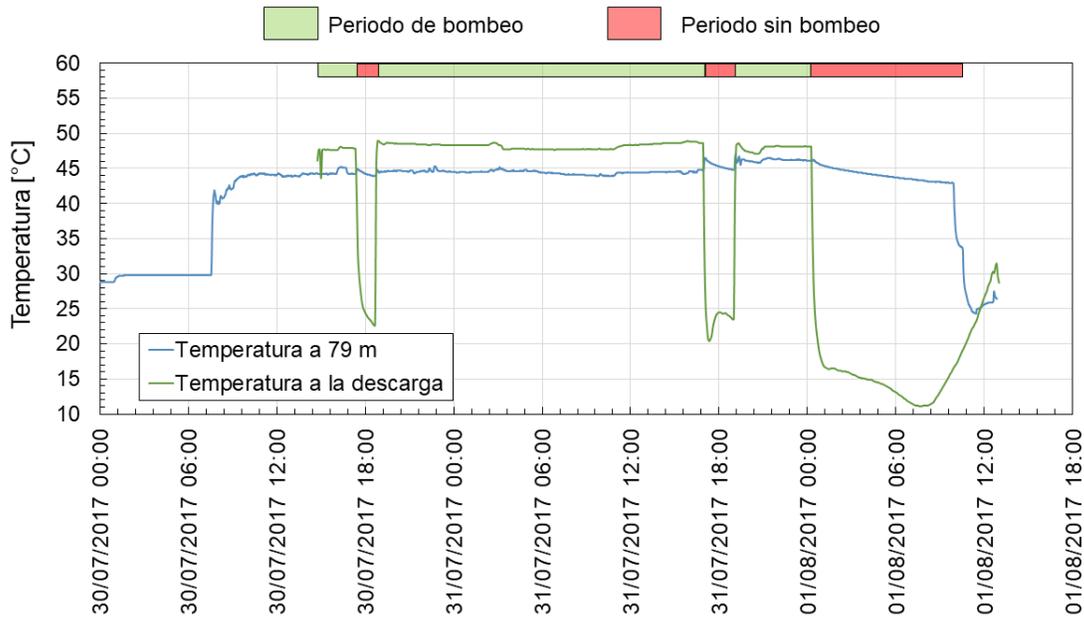
Figura 59. Datos de temperatura medidos por los sensores en la descarga y dentro del pozo para el segundo periodo de bombeo.

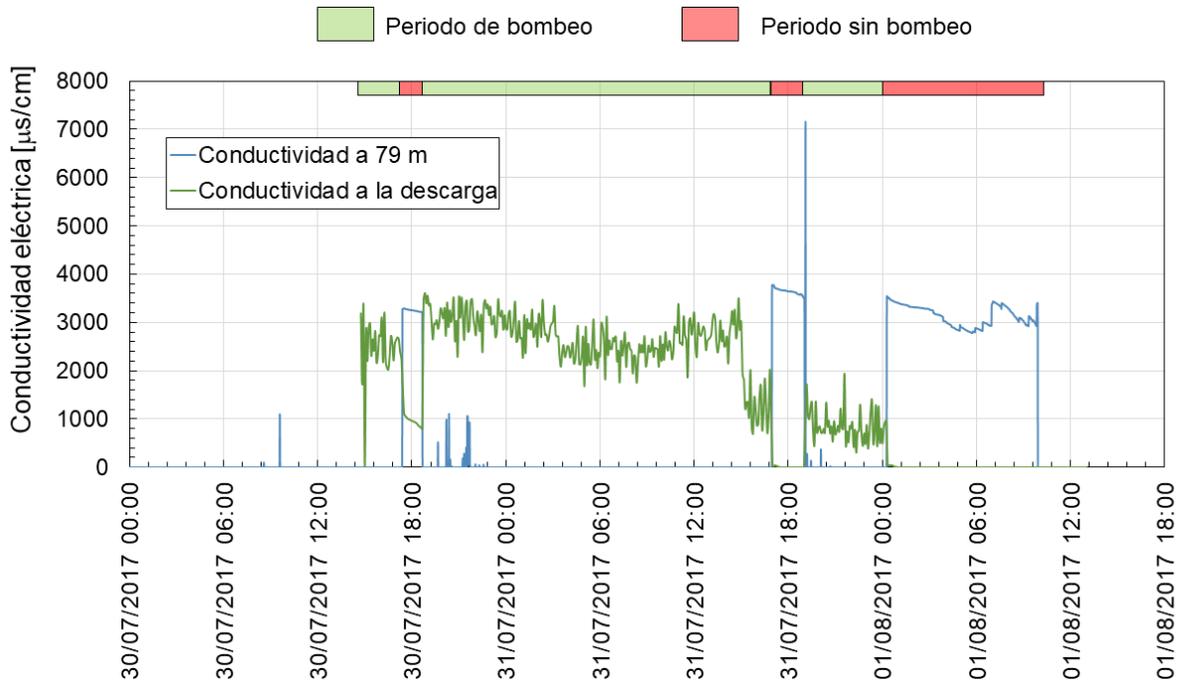
Figura 60. Datos de conductividad eléctrica medidos por los sensores en la descarga y dentro del pozo durante el segundo periodo de bombeo.

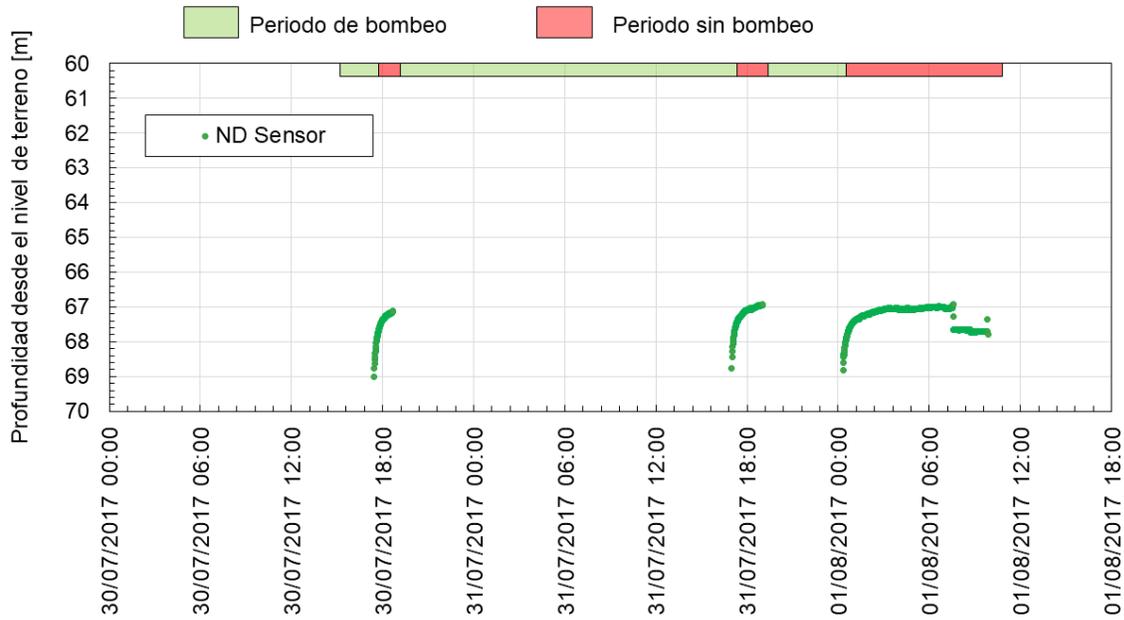
Figura 61. Datos sobre el Nivel dinámico en el sensor dentro del pozo.

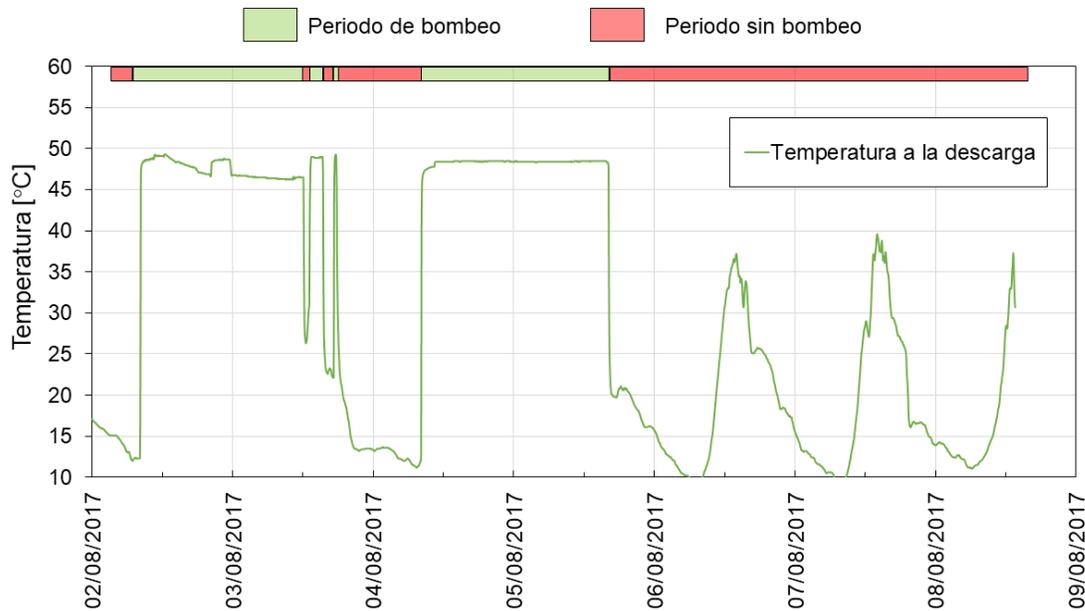
Figura 62. Datos de temperatura medidos por el sensor en la descarga para el tercer periodo de bombeo.

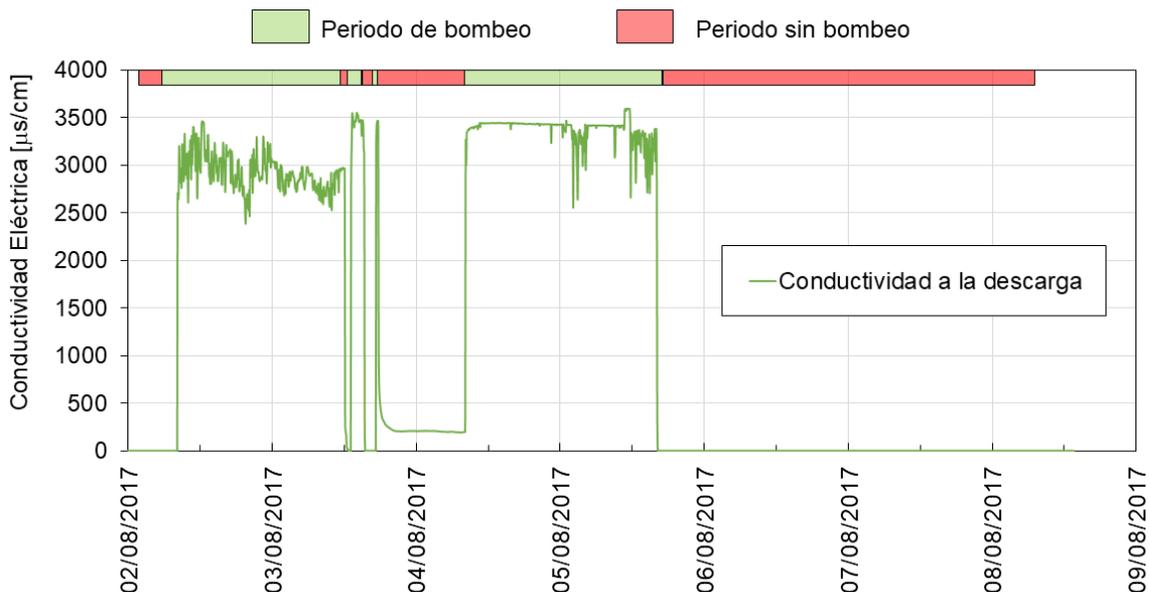
Figura 63. Datos de conductividad eléctrica medidos por el sensor en la descarga para el tercer periodo de bombeo.

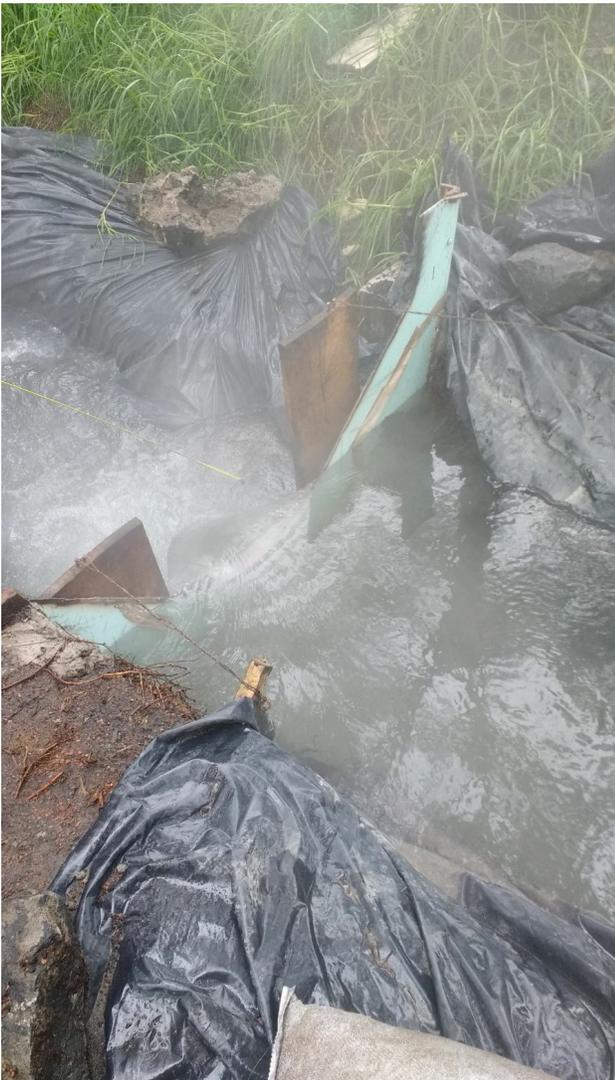
Figura 64. Imagen del vertedero instalado a la descarga.
