**ANÁLISIS DE LA ESTRATIGRAFÍA Y LAS
CARACTERÍSTICAS HIDROGEOLÓGICAS
DE LOS ESTRATOS PROFUNDOS QUE
CONFORMAN EL SUBSUELO DE LA CUENCA
DE MÉXICO A PARTIR DE LA PERFORACIÓN
A 2000 M DEL POZO PROFUNDO
DENOMINADO "SANTA CATARINA 3A"**

Informe final por:

Esta monografía se realizó con base en el Informe Técnico Final del Convenio entre el Instituto de Geología de la UNAM y el Sistema de Aguas de la Ciudad de México (SACMEX), contrato número 0446-1O-ED-DT-1-17-1928, con número de registro UNAM 49664-2480-26-IX-17, con el objeto de “Analizar la estratigrafía y las características hidrogeológicas de los estratos profundos que conforman el subsuelo de la Cuenca de México a partir de la perforación a 2000 metros del pozo profundo denominado Santa Catarina 3A.”

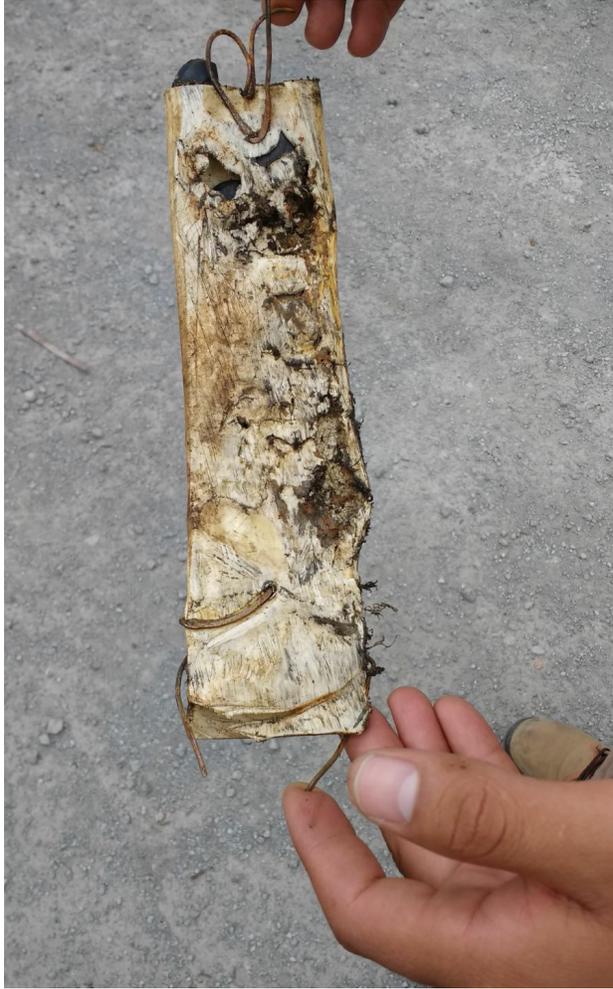
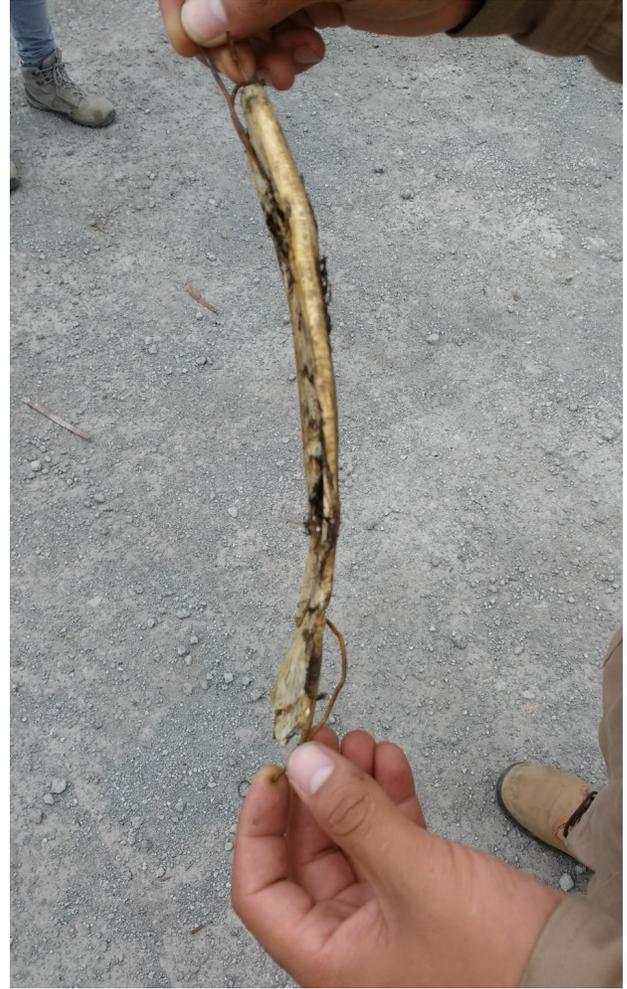
Figura 65. Imágenes del sensor destruido dentro del pozo por golpeteo entre la tubería de bombeo y la TR.

El 12 de agosto se instaló una nueva bomba sin retirar la tubería, por tal motivo el sensor instalado en la tubería se mantuvo a 108 m de profundidad. Lamentablemente durante las primeras pruebas hechas entre el 19 y 20 de agosto se presentaron diversas fallas técnicas y mecánicas en la operación del equipo motor-bomba, lo que ocasionó que la columna de bombeo se moviera bruscamente y se tuvo que suspender la operación. El sensor instalado en la tubería durante esta etapa fue destruido por ese movimiento en la columna (por lo cual no se recuperaron datos de la tercera etapa dentro del pozo) debido al golpeo entre la tubería y la TR. Este movimiento fue

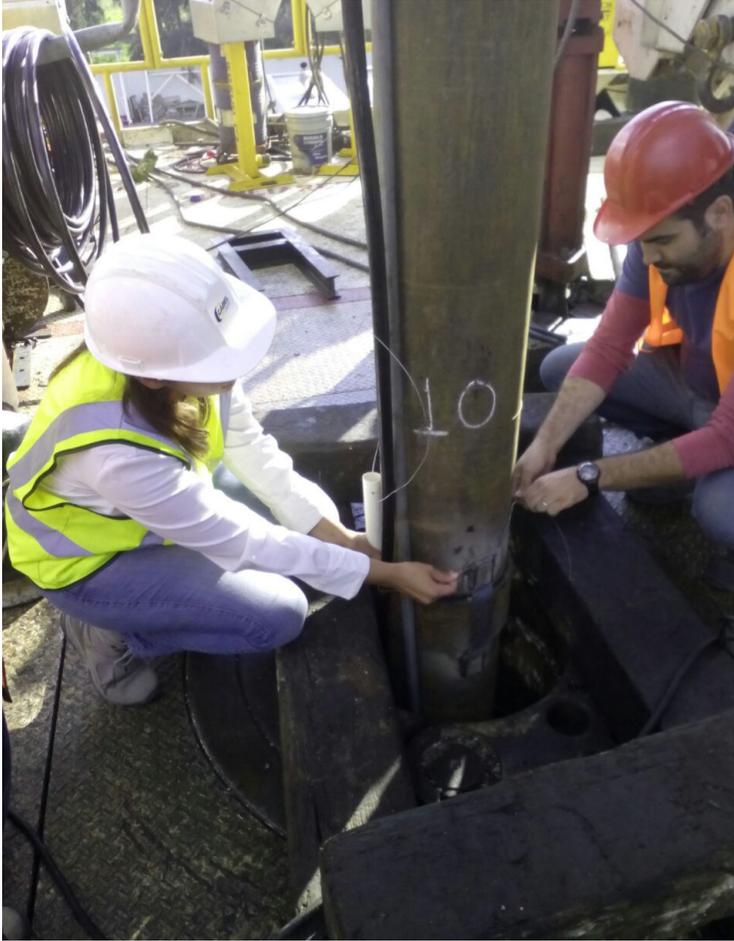
Figura 66. Instalación del sensor en la tubería de la bomba previa las pruebas de aforo.

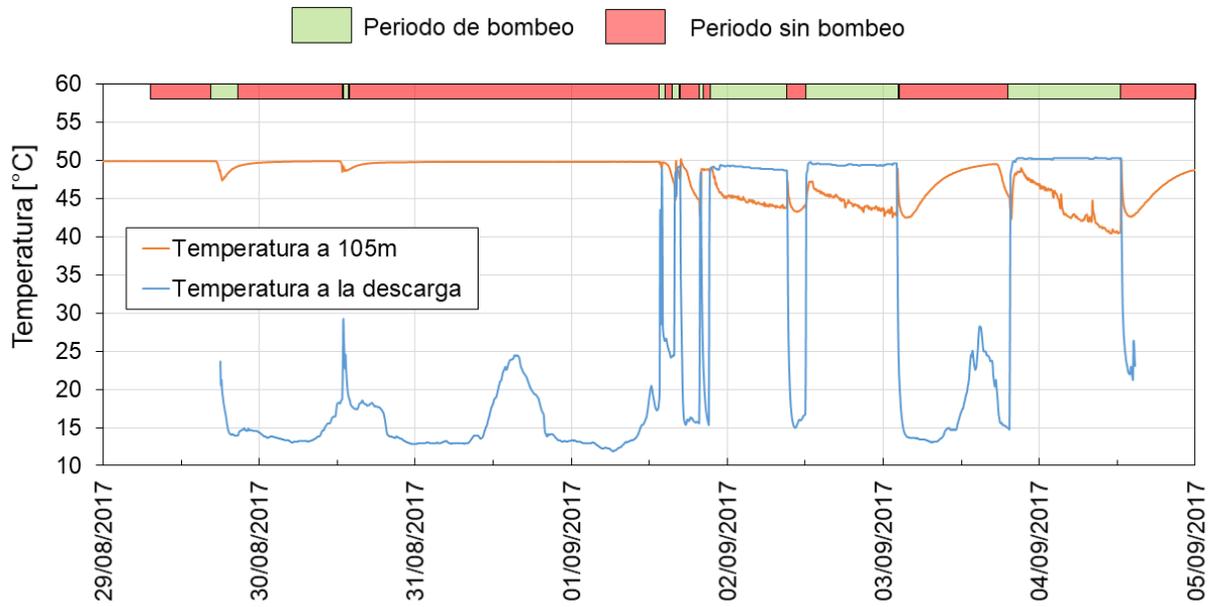
Figura 67. Datos de temperatura medidos por el sensor en la descarga para el cuarto periodo de bombeo.

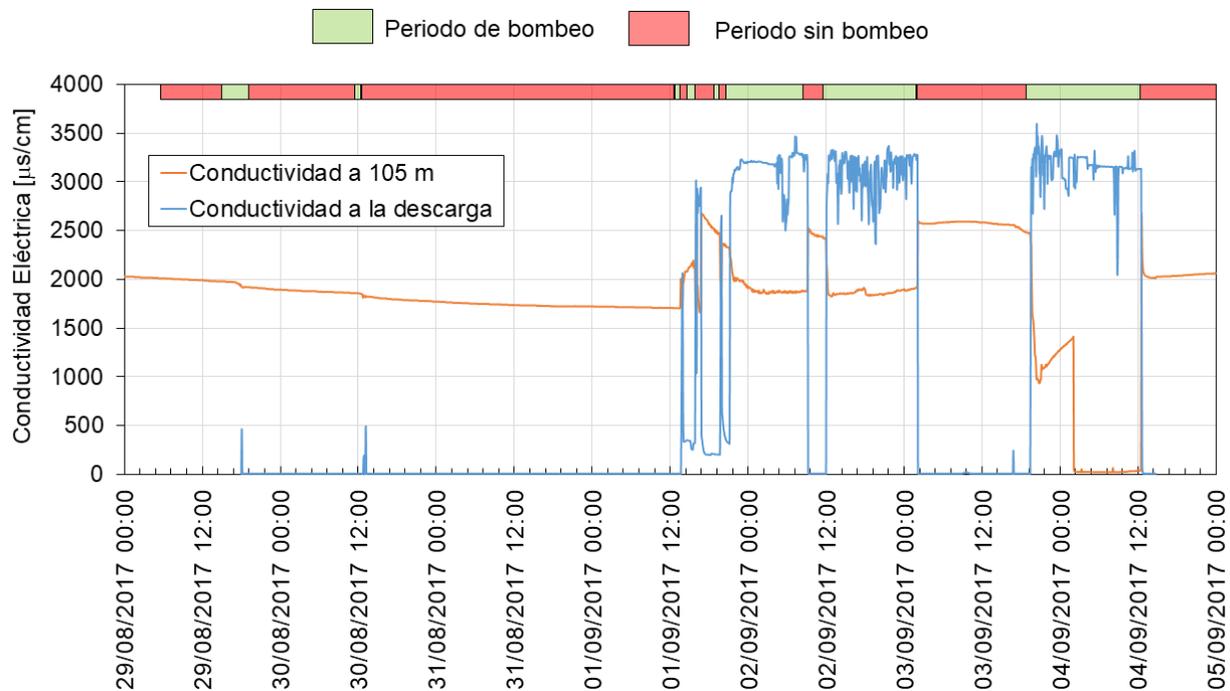
Figura 68. Datos de conductividad eléctrica medidos por el sensor en la descarga para el cuarto periodo de bombeo.

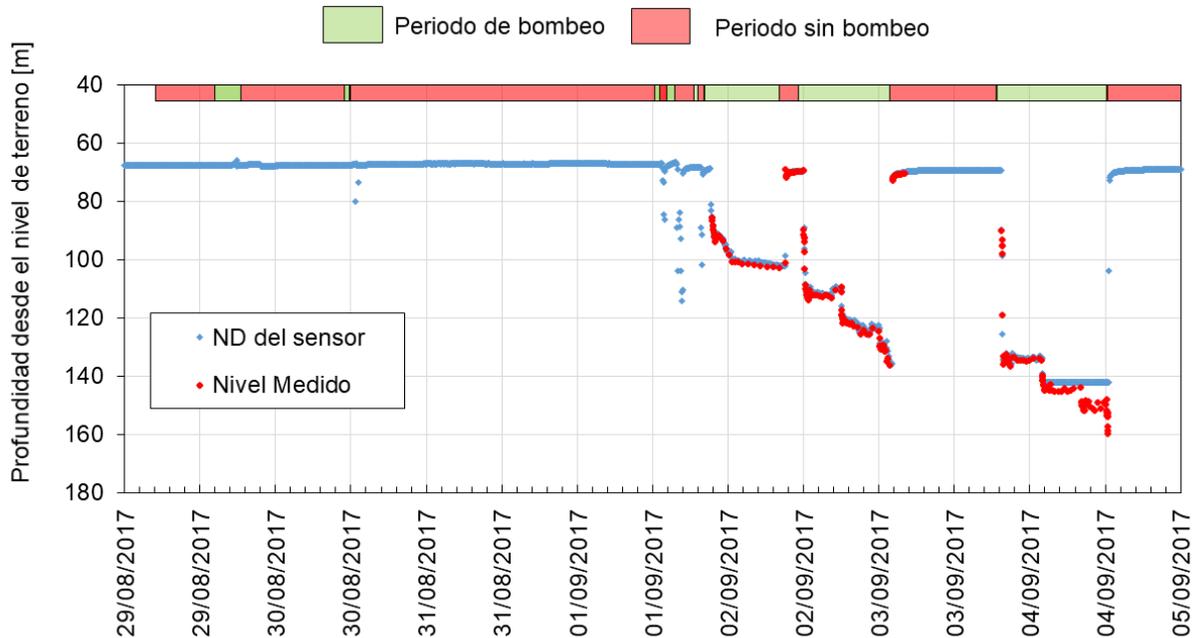
Figura 69. Datos sobre el Nivel dinámico en el sensor dentro del pozo (ND del sensor) y con sonda (Nivel Medido) por personal del Instituto de Geología durante el ensayo de bombeo.

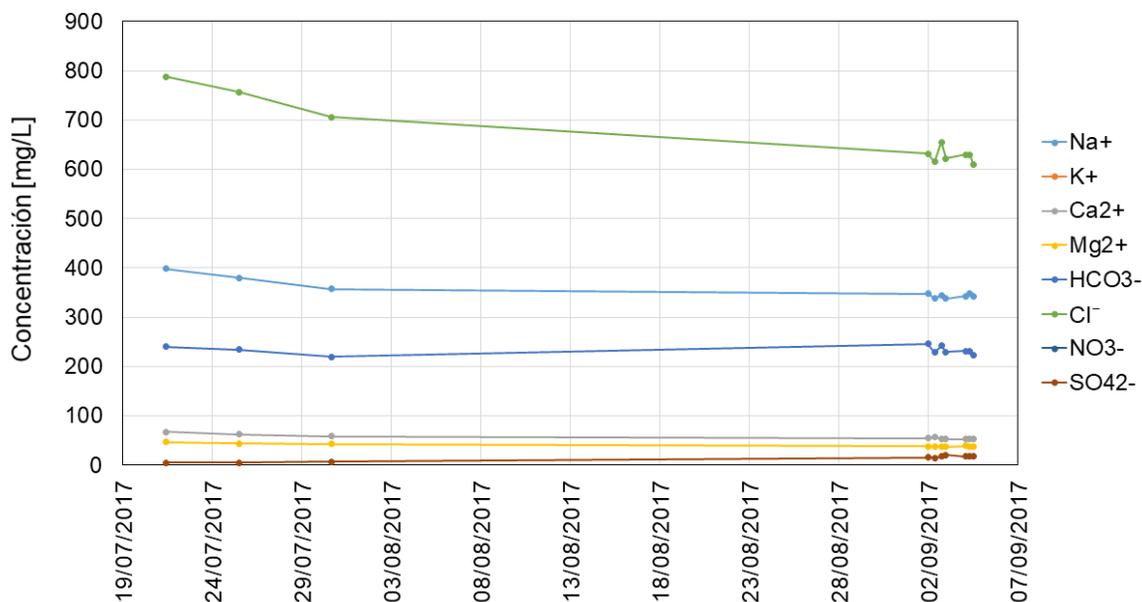
Figura 70. Gráfica que exhibe la variación de la concentración de elementos mayores en la primera y cuarta etapa de bombeo para el pozo Santa Catarina 3a..

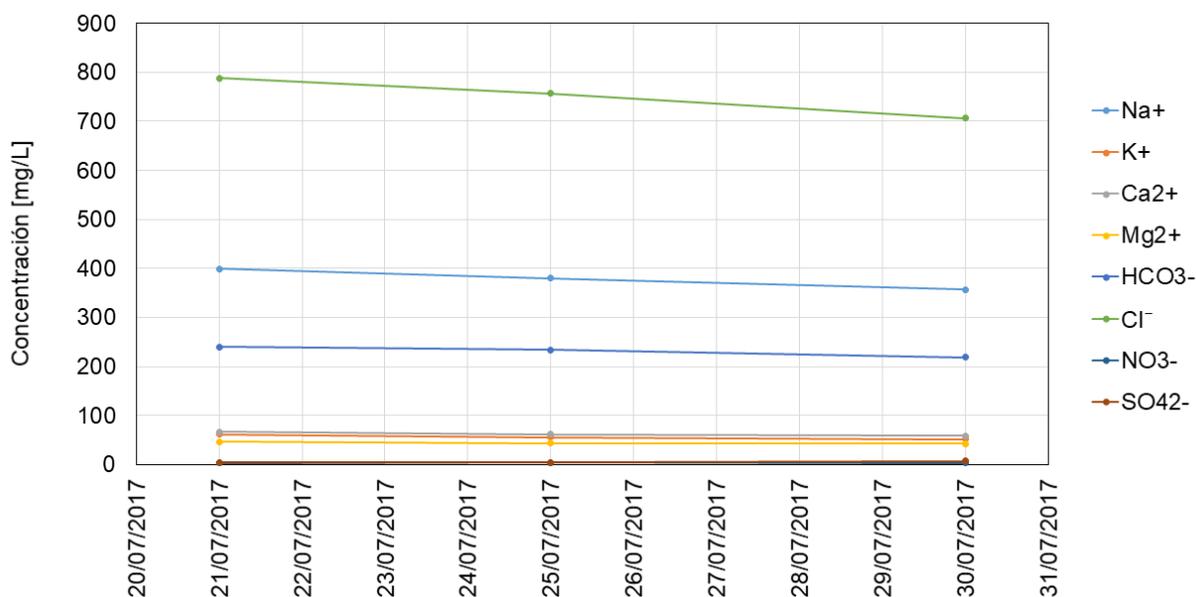
Figura 71. Gráfica que exhibe la variación de la concentración de elementos mayores en la primera y segunda etapa de bombeo para el pozo Santa Catarina 3a..

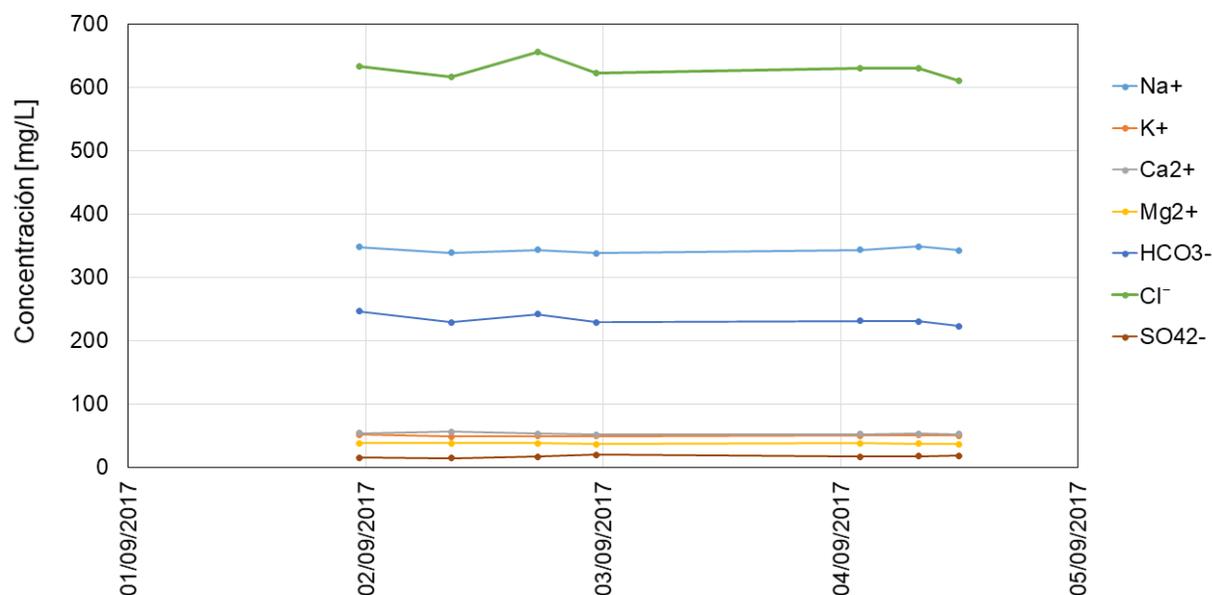
Figura 72. Gráfica que exhibe la variación de la concentración de elementos mayores en la cuarta etapa de bombeo para el pozo Santa Catarina 3a.

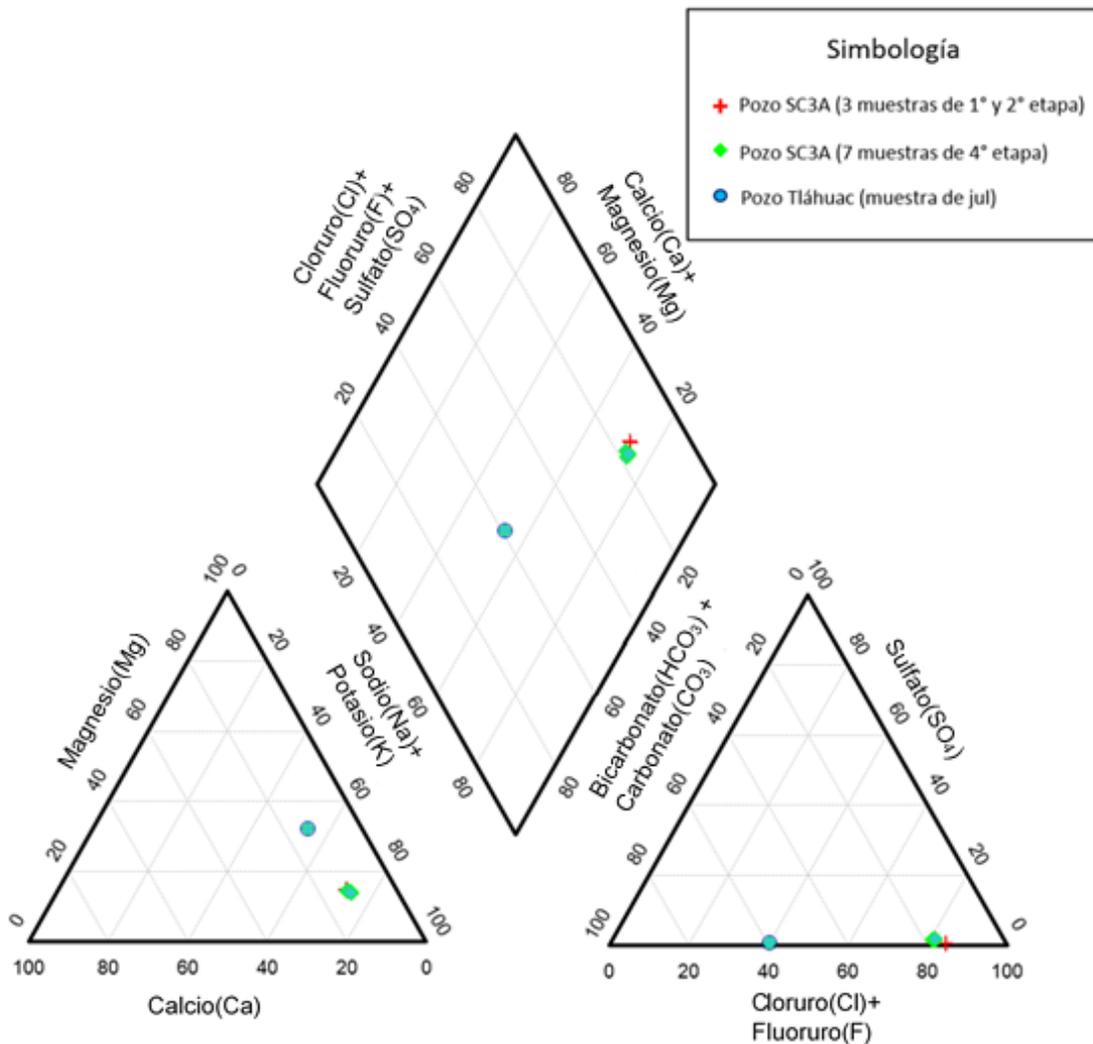
Figura 73. Diagrama de Piper donde se indica la composición de las muestras del pozo Tláhuac y Santa Catarina 3a.

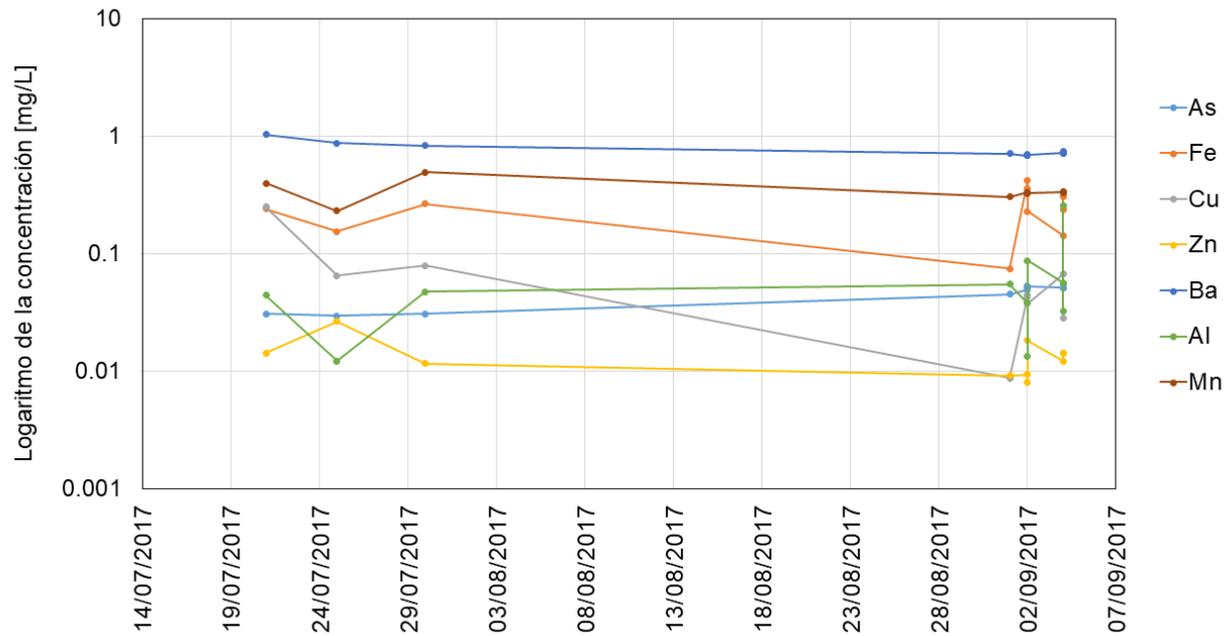
Figura 74. Gráfica que exhibe la variación de la concentración de elementos traza en la primera, segunda y cuarta etapa de bombeo para el pozo Santa Catarina 3a.

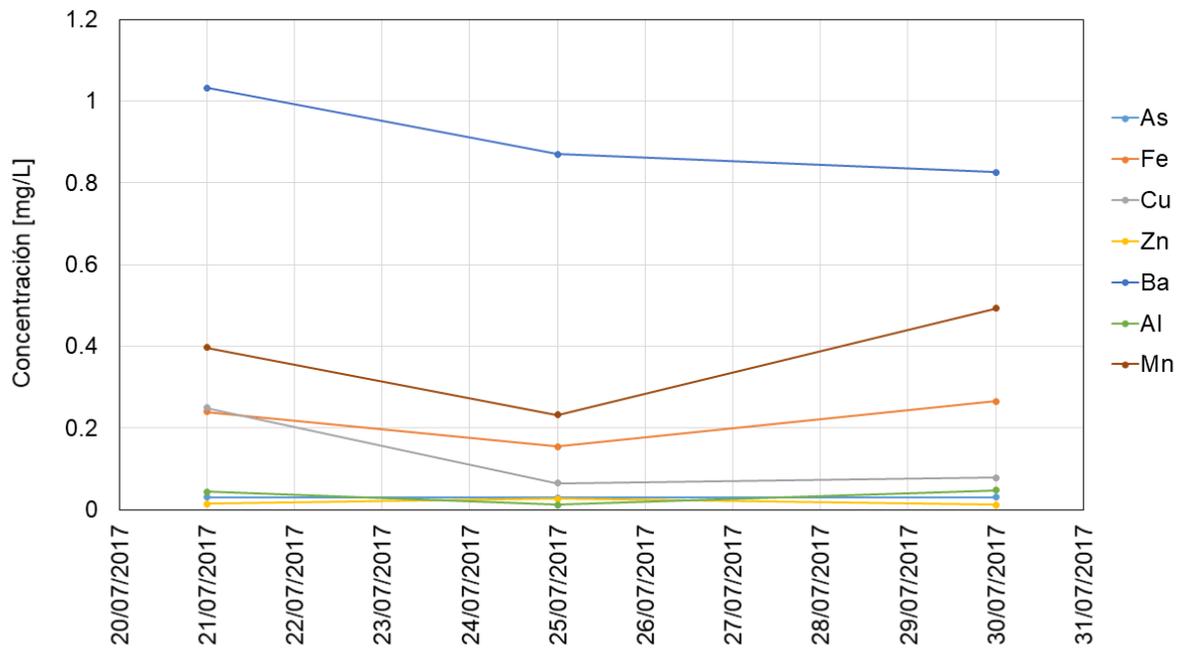
Figura 75. Gráfica que exhibe la variación de la concentración de elementos traza en la primera y segunda etapa de bombeo para el pozo Santa Catarina 3a.

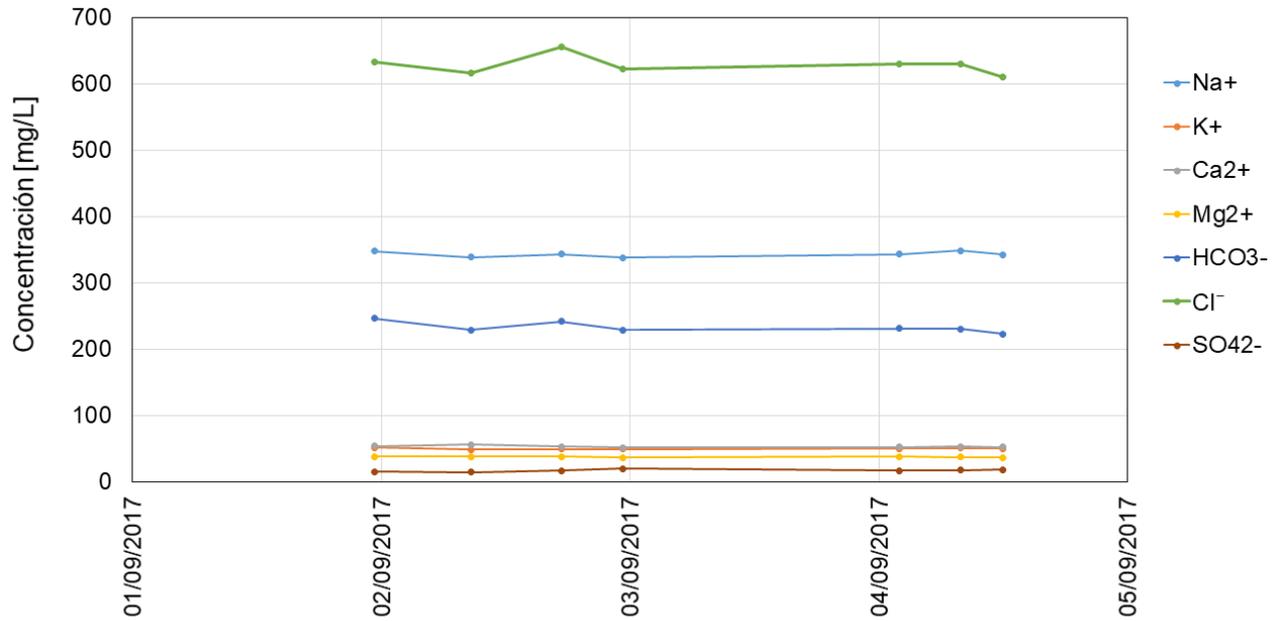
Figura 76. Gráfica que exhibe la variación de la concentración de elementos traza en la cuarta etapa de bombeo para el pozo Santa Catarina 3a.

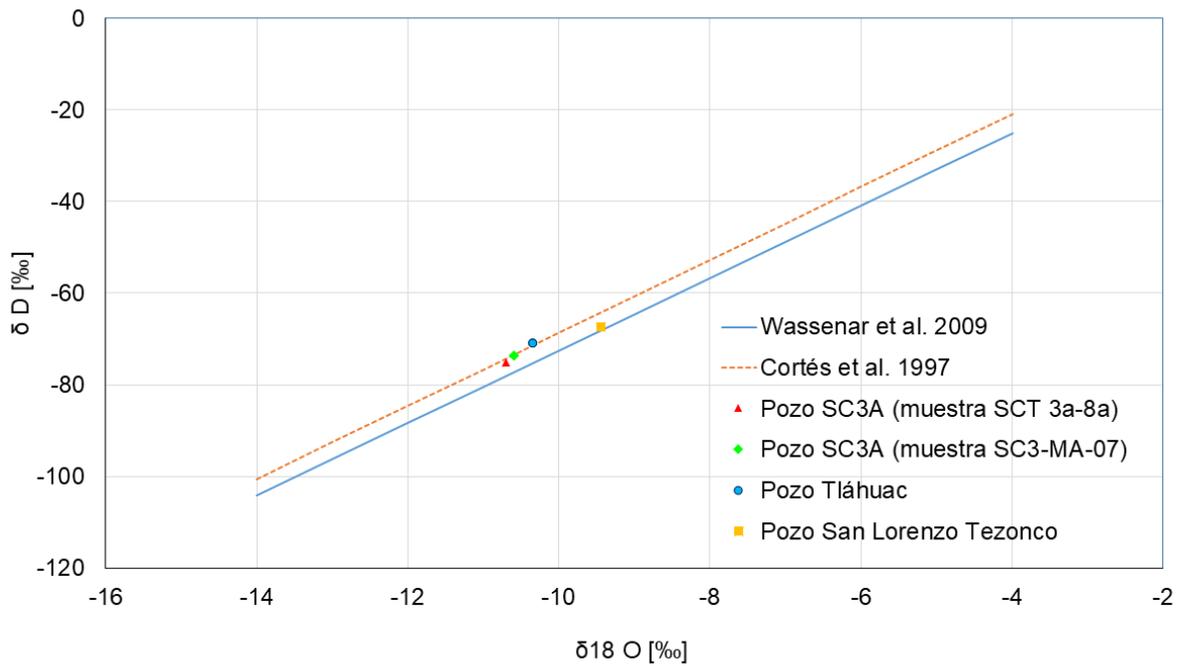
Figura 77. Gráfica de $\delta^{18}O$ contra δD de las muestras. Los datos del pozo San Lorenzo Tezonco fueron tomados de Morales-Casique *et al.* (2014).

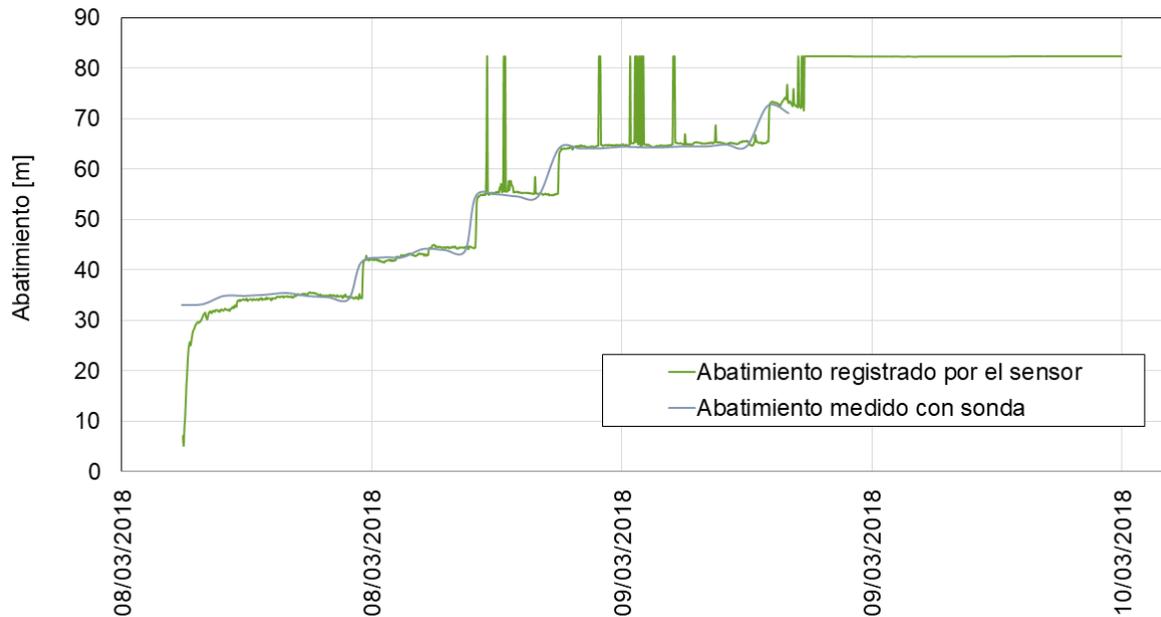
Figura A1. Comparación entre datos registrados por el sensor respecto a los medidos con sonda en el pozo Santa Catarina 3a.

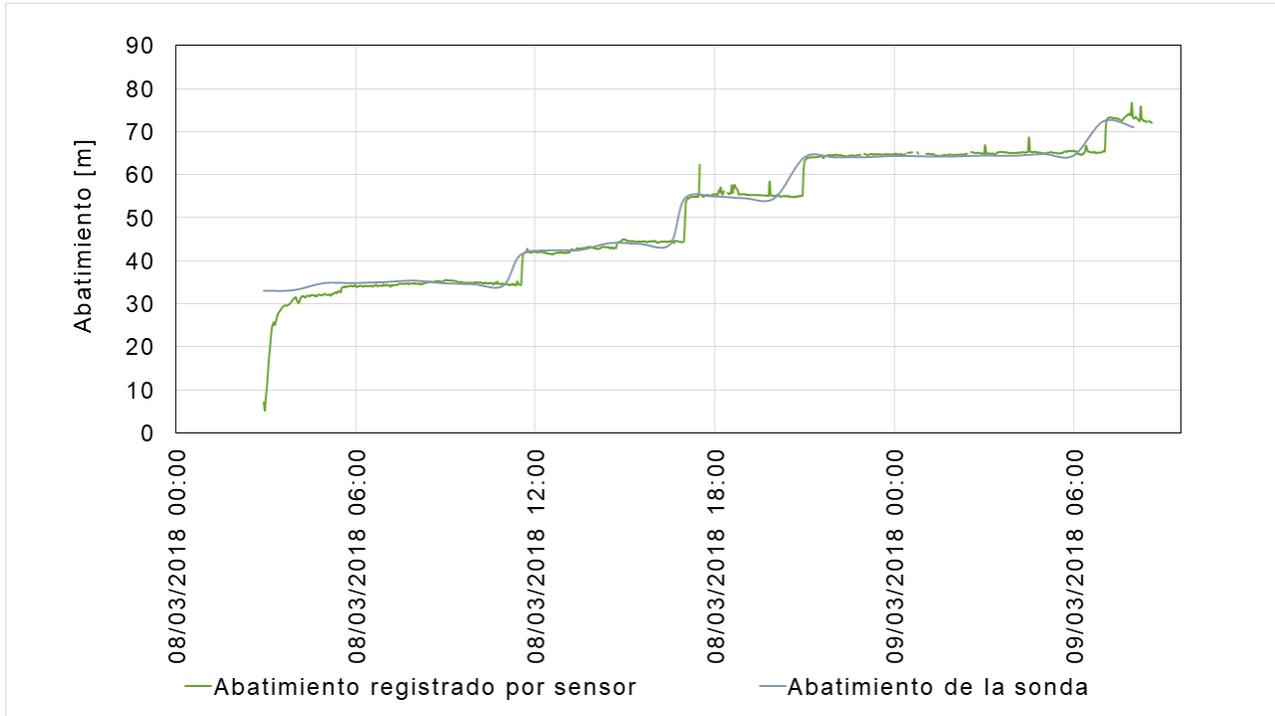
Figura A2. Datos procesados del pozo Santa Catarina 3a.

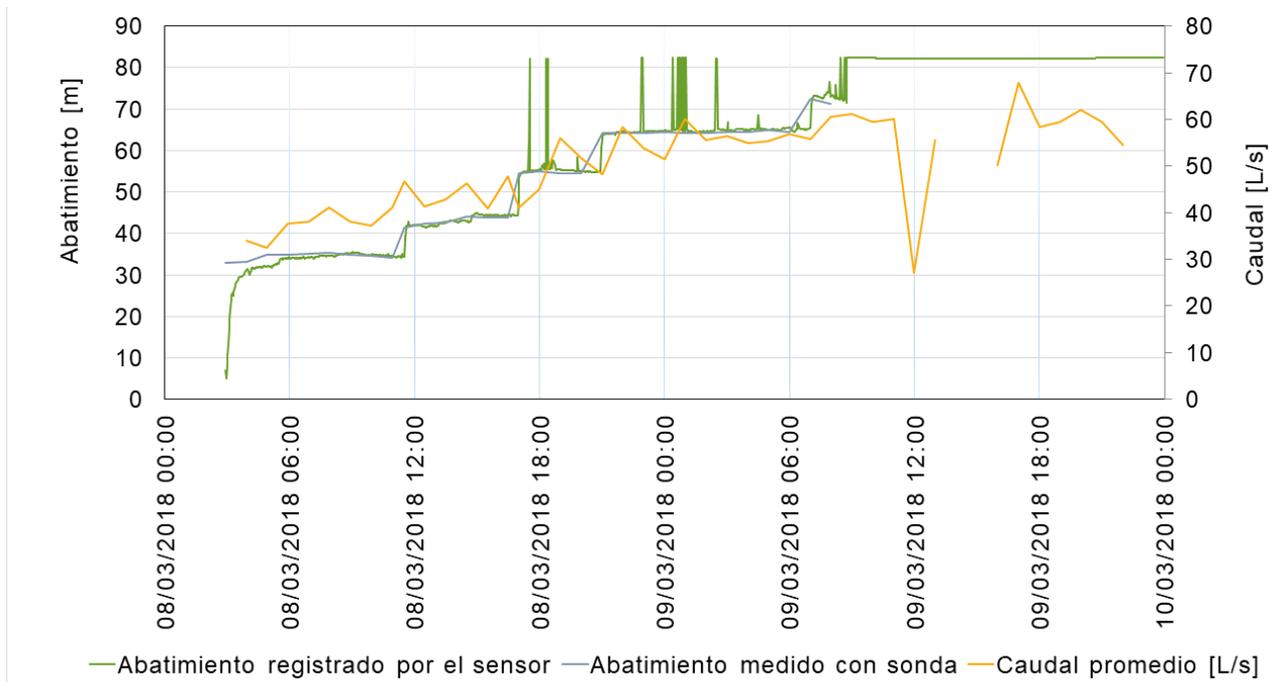
Figura A3. Comparación entre los descensos registrados respecto al caudal observado por el medidor de flujo electromagnético instalado en el tren de descarga.

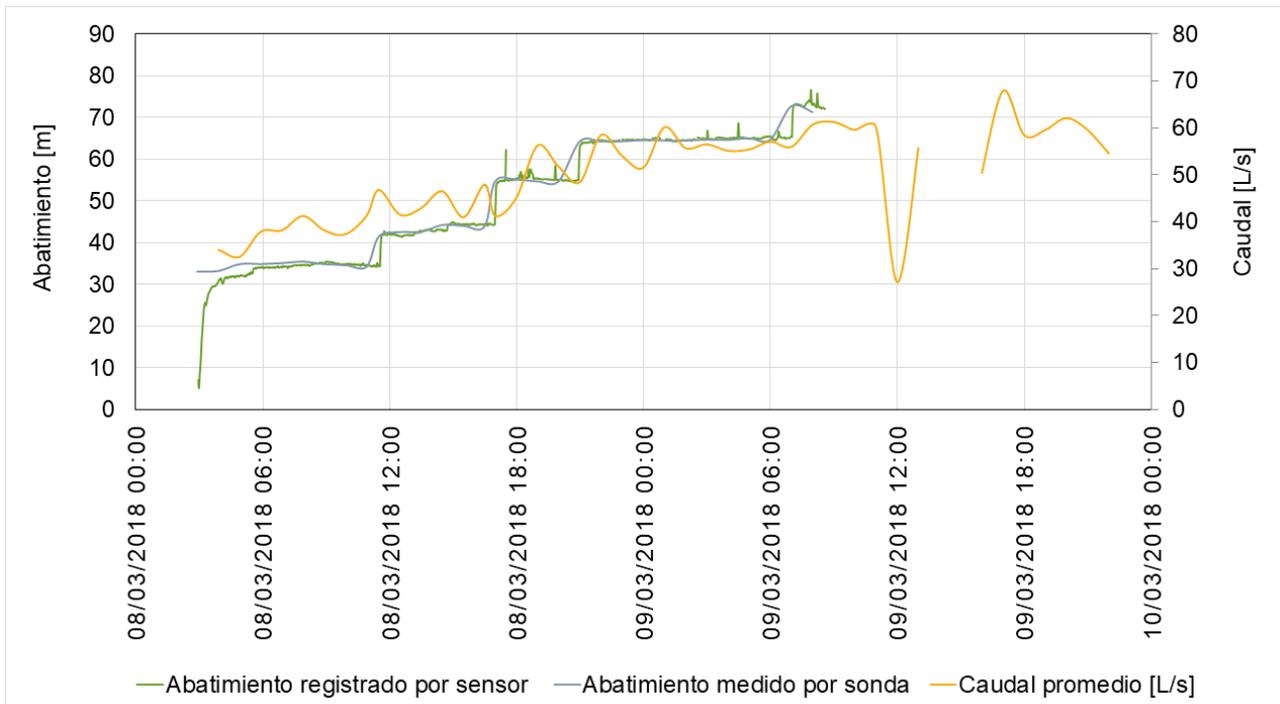
Figura A4. Comparación entre los descensos corregidos registrados respecto al caudal medido por el medidor de flujo electromagnético instalado en el tren de descarga.

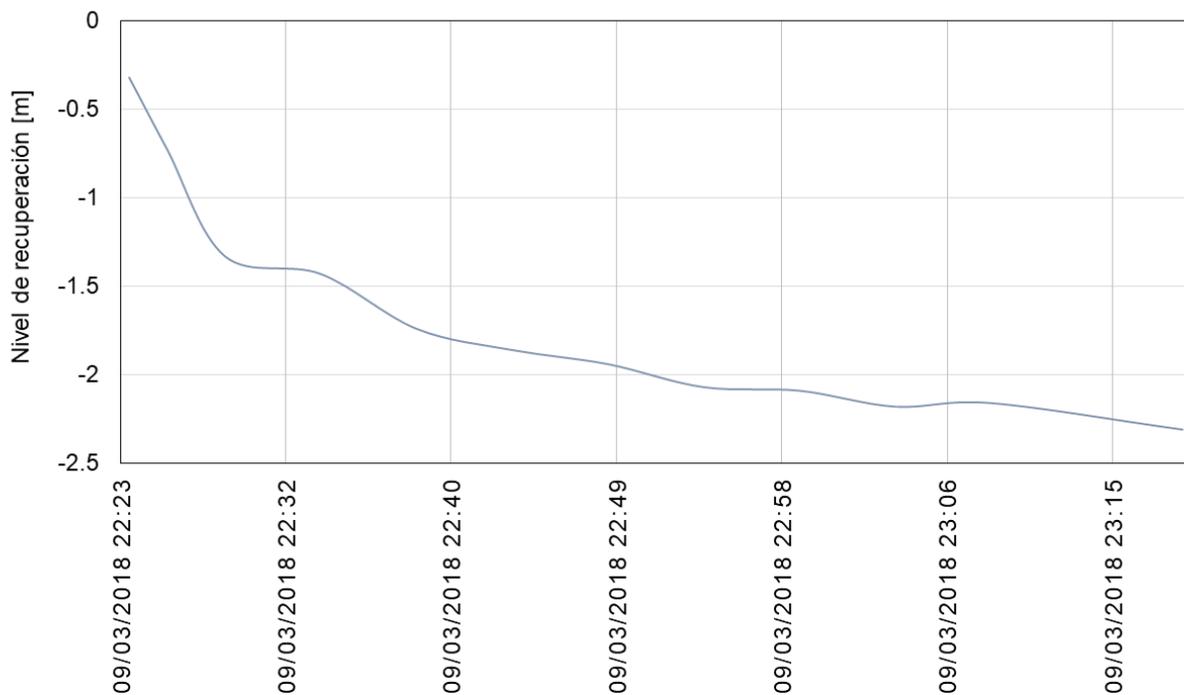
Figura A5. Resultados del ensayo de recuperación en el pozo Santa Catarina 3a.
